有害物質を有する橋梁の塗装塗替における新たなブラスト工法の活用について

大阪府 都市整備部 枚方土木事務所
上田 久志

ついで、平成30年度に施工した一般府道交野久御山線 交野橋においても、成分調査の結果、既設塗膜に鉛及び PCB が含まれていることが判明したため、現場条件、施工性、経済性（施工費、仮設費、処分費）などを比較検討し、最適な工法として、旧塗膜を完全除去し産業廃棄物を大幅に減らすことのできる循環式エコクリーンブラスト工法（以下、循環式ブラスト）を採用したので事例紹介するものである。

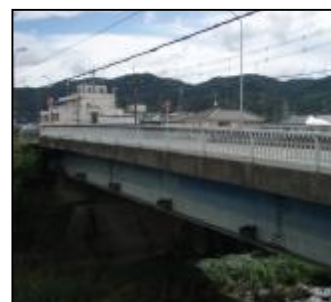
写真 - 1 施工前全景

- ・所在地：交野市天野が原四丁目地内
- ・路線名：一般府道交野久御山線
- ・橋長：36m
- ・幅員：14.7m
- ・架設年次：1975年（44歳）
- ・上部工形式：鋼単純I桁橋
- ・渡河河川：一級河川天野川

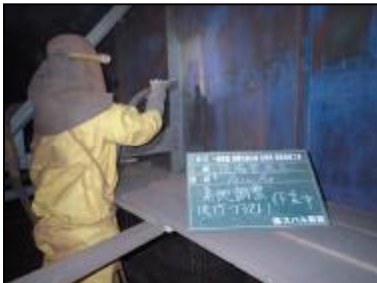
写真-2 プラスト作業状況

ブラスト作業は一般的に研削材がスラグ系のものであり、研削材が鋼材で当たり粉砕することで粉じんが大量に発生することとなるが、本工事で採用した循環式エコクリーンブラスト工法では研削材にスチールグリッドを使用しているため、粉砕せず、粉じん量を低減させることができる。

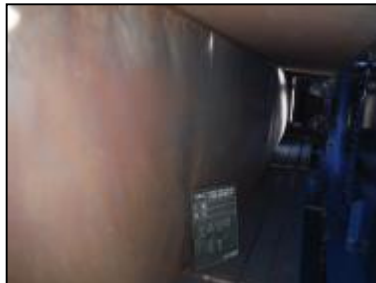
写真-3 足場内密閉状況

しかし、一定量の粉じんは発生することから、足場内は板張り、シート養生（2重）を行い外気へ粉じんが流出しないよう密閉状態とし、作業員は防塵マスク、防塵服、手袋、長靴を着用して施工を行った。またブラスト作業員が足場内から出る際に、防護服などに付着した粉じんを外に持ち出さないように、足場への入り口にセキュリティーームを設置し、負圧集塵機から排出された空気の鉛濃度測定を行い、周辺環境の暴露対策を行った。

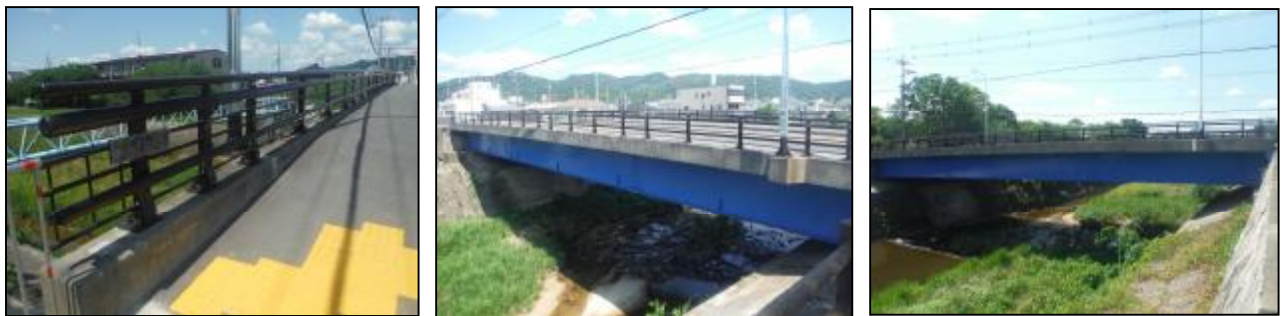
写真-6 施工完了後写真

本工事は補修設計の段階にて、塗膜成分調査を実施、素地調整方法を選定したことから、大幅な工事費の増額もなく、当初とおり工事完了することができた。また、設計時に想定したとおり、処分量についても 1 kg/m^2 程度となり、通常ブラスト 40 kg/m^2 に比べると大幅に低減し、処分費についても大きく抑えることができた。今後も橋梁、歩道橋等の鋼製構造物の塗装塗替をする際は、塗膜成分結果を把握したうえで、最適な工法選定を行っていききたい。
