# 一般国道173号 道路災害（地すべり）の調査と本復旧

大阪府池田土木事務所

# 概要 3

- ▶ 早期の交通開放と復旧をめざして、ドローンやロッククライミング工法等の新技术を活用し、地すべり調査と設計及び仮設道路設置、復旧工事を推進

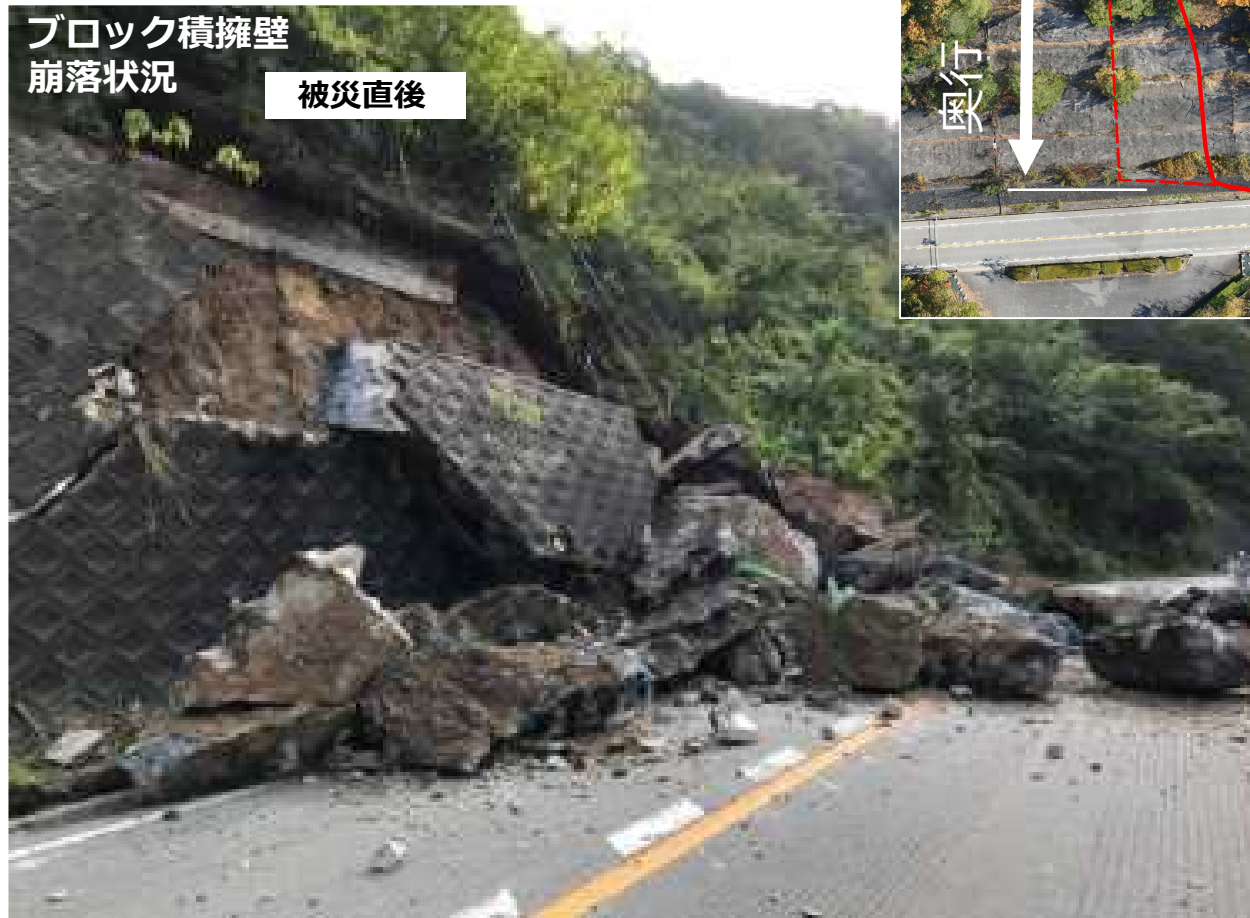
# 概要 1 ( 兵庫県丹波篠山市 福住 )

- ・ 台風第 2 1 号  
(平成 2 9 年 1 0 月 2 1 ~ 2 3 日)  
豊能郡能勢町で連続雨量 2 7 3 mm
- ・ 翌 2 4 日、大規模な地すべりが発生

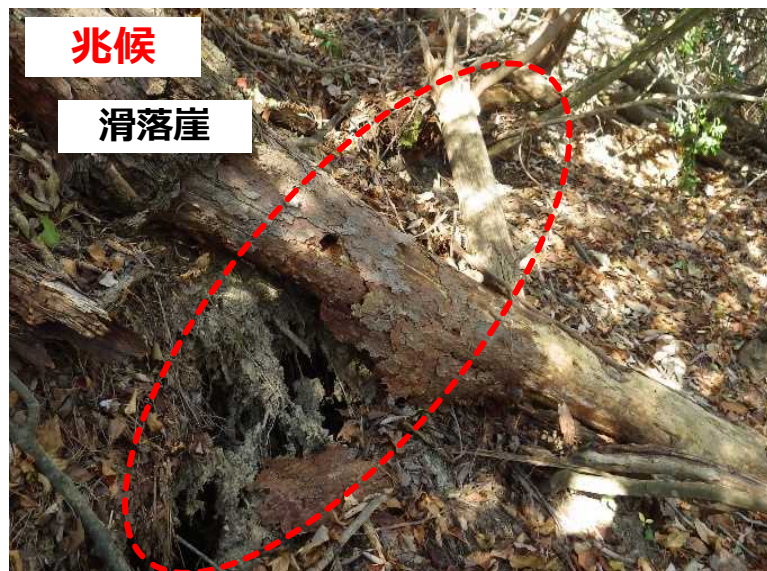
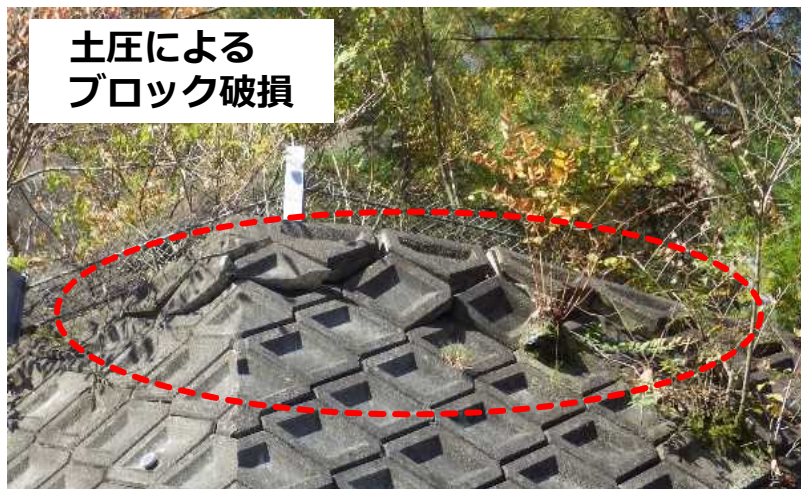
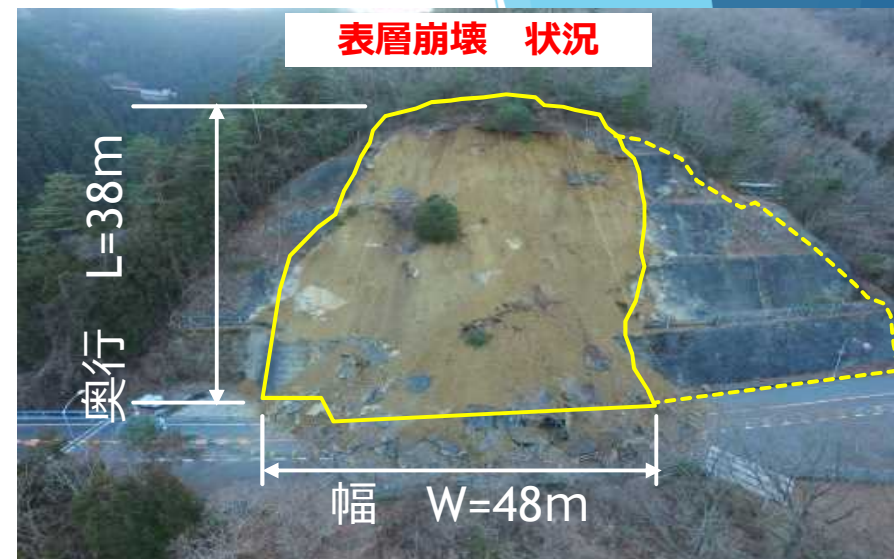
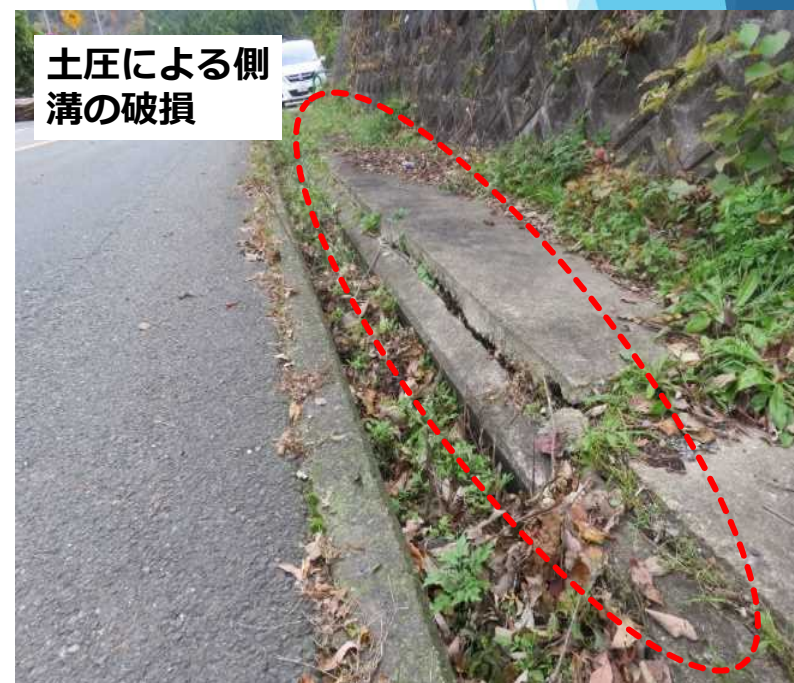
## 概要 2 （ 豊能郡能勢町 天王 ）

- 周辺調査の結果、地すべりの兆候を確認
- 翌年 2 月 2 6 日に大規模な表層崩壊が発生

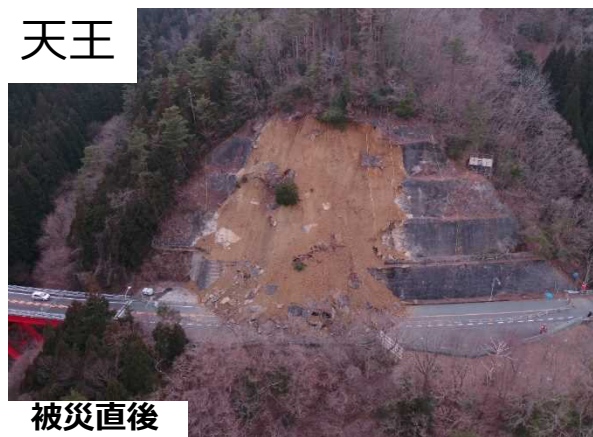
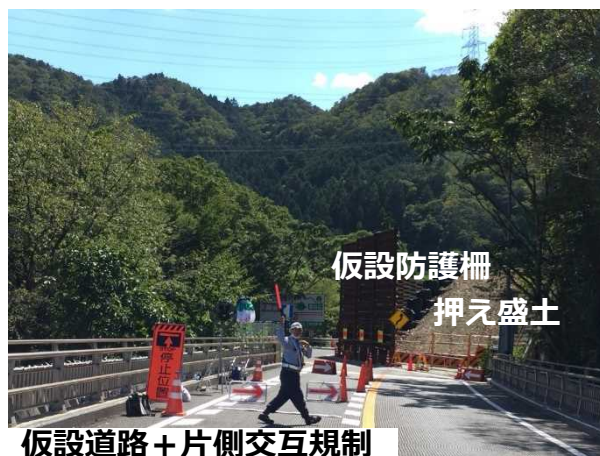
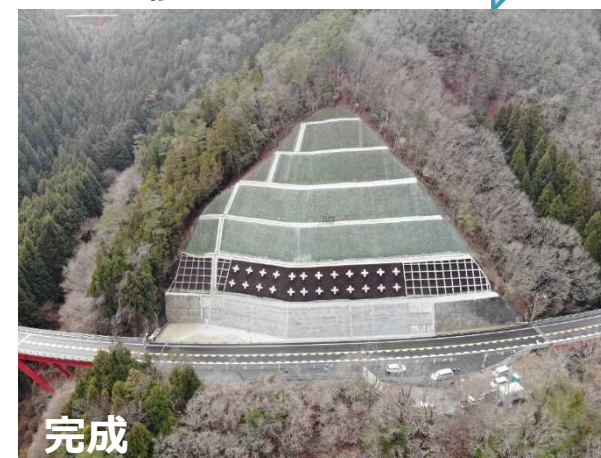
天王

被災直後

平成30年9月28日  
仮設道路による**交通開放**

令和2年5月30日  
復旧工事が**完成**

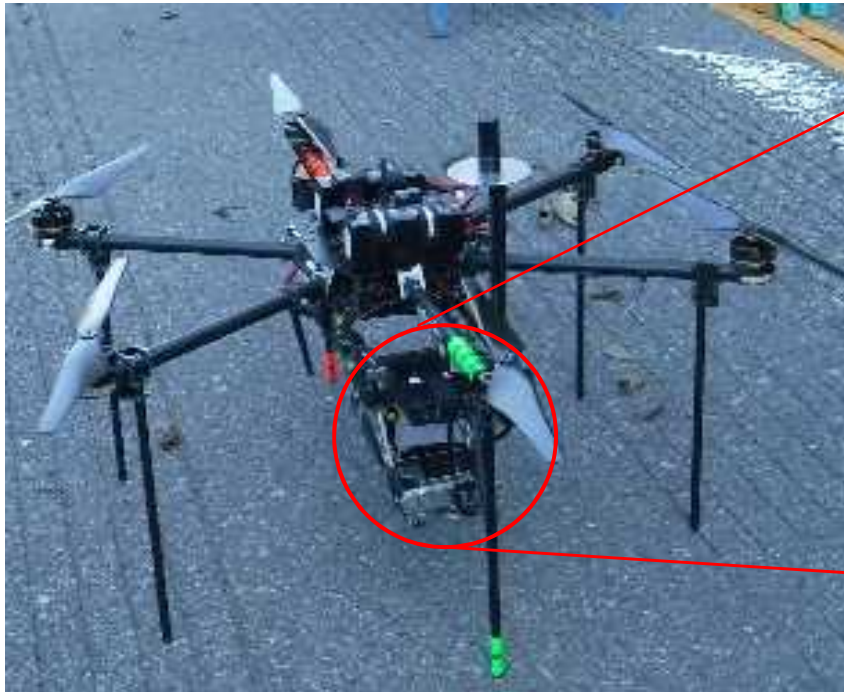
- ▶ ドローンにレーザープロファイラーを搭載し地形測量  
地すべりが発生したのり面（移動土塊）での測量作業は非常に危険  
➡ドローンを活用した地形測量を実施

**測量作業時間の短縮**

レーザースカナー部

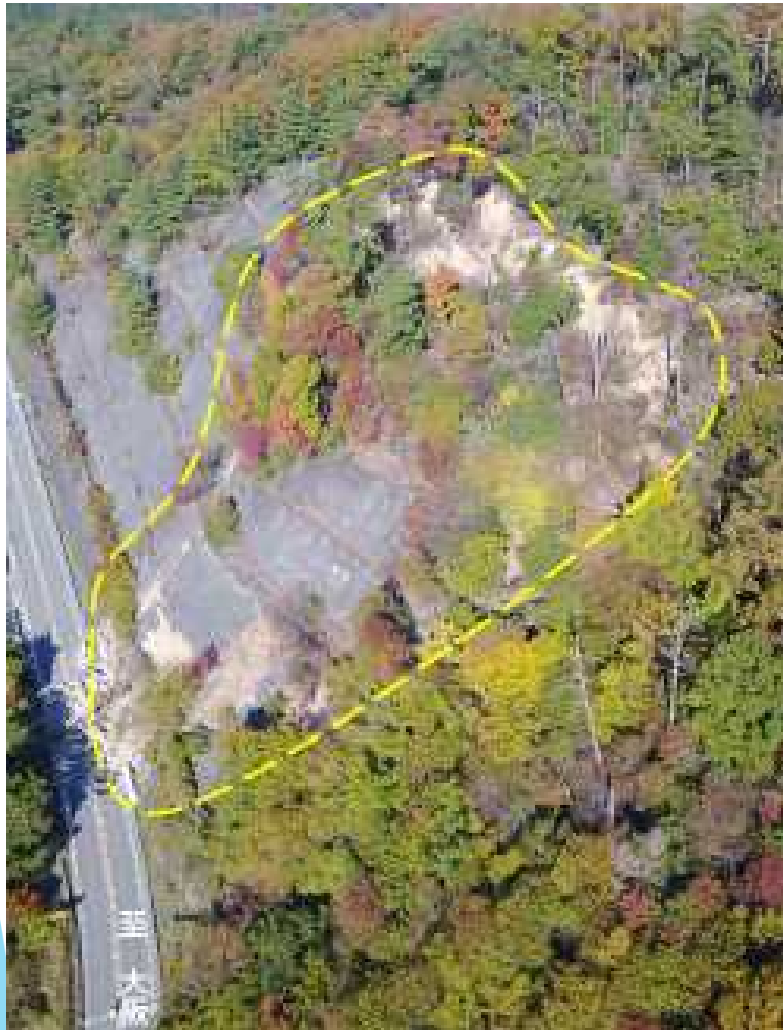
- ▶ ドローンによる測量データから3Dプリンタにより立体模型を作成  
関係者の理解を素早く深めることができた。

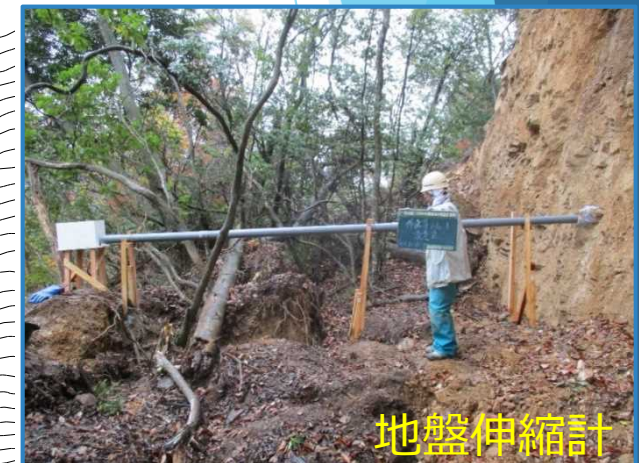
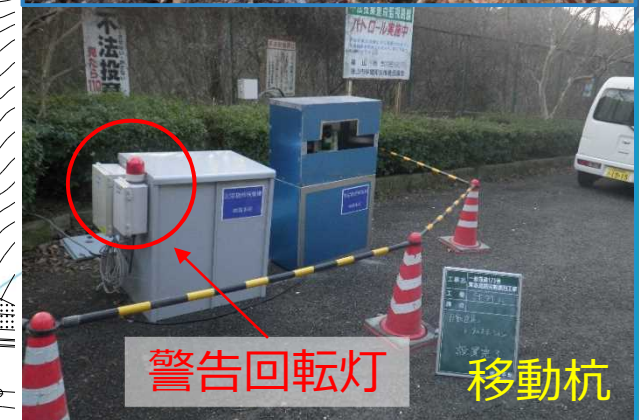
- ▶ 平成29年12月中旬より地盤伸縮計に加え、光波測距儀による地表面移動量の計測。一定以上の変動があった場合、緊急メールおよび警告灯の点灯・監視カメラによる状況の観察を行い、調査・応急工事の作業員の安全管理に活用した。

## ▶ 移動杭

発報：5mm/日

記録：最大330mm/日（H30年7月豪雨による）

## ▶ 地盤伸縮計

発報：2mm/時間or10mm/日

記録：最大1.1mm/時間

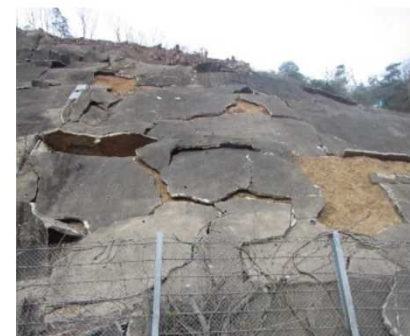
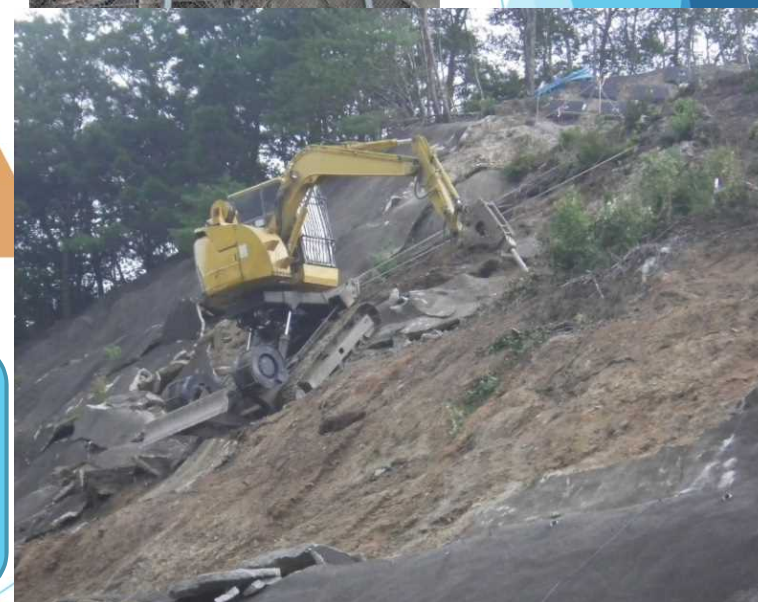
- ▶ 現況のり面勾配が1 : 0.7と急勾配

福住では既設吹付モルタルの撤去作業をロッククライミング工法にて実施した。

天王ではのり面上部の掘削に活用した。

危険性の高い初期段階：無人の遠隔操作（視界制約があり作業効率は劣る）

安全が確保できた段階：有人に切り替え

進入路設置の省略、工期短縮、工事費の軽減  
作業員の安全確保

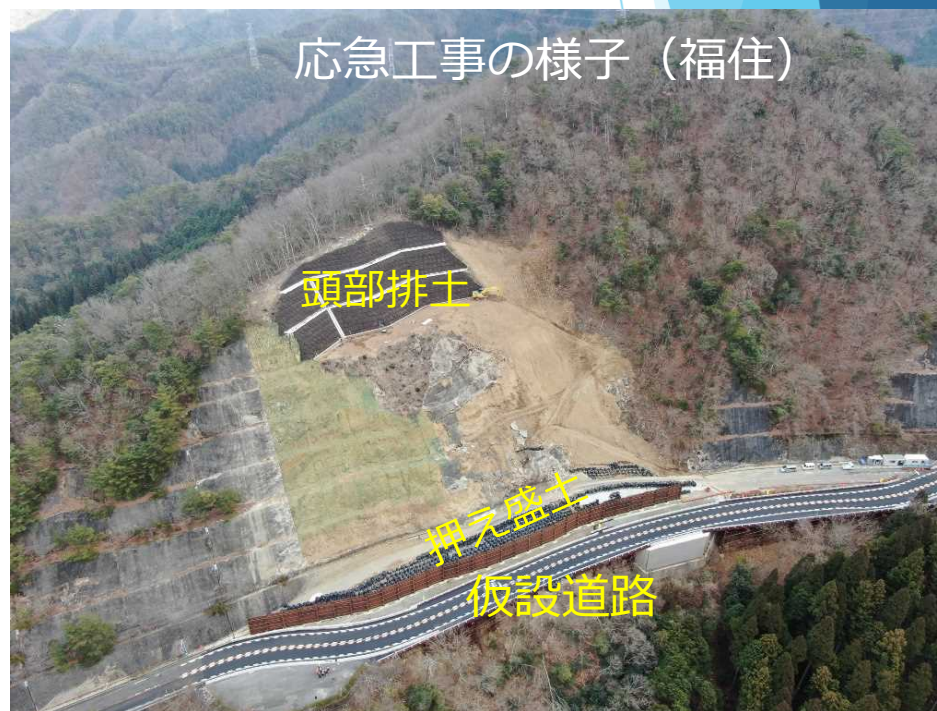
- ▶ 新技術を用いて安全を確保しつつ工期の短縮ができたことで、仮設道路は短期間で完了させることができた。

平成30年（被災翌年）9月28日：仮設道路による**交通開放**

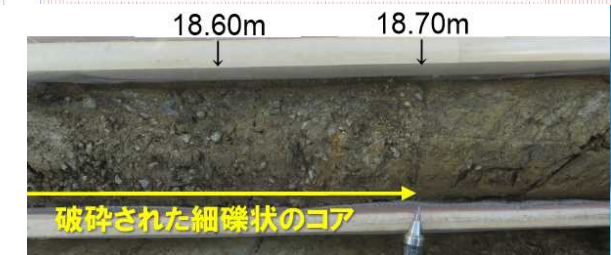
- ▶ 調査ボーリングおよび、パイプひずみ計による計測

- ▶ 防災ドクターに技術相談を行い、調査を実施し地すべり範囲を特定した。
