# 地盤沈下の影響を受けた 高齢アーチ橋の長寿命化対策

~ 堂島大橋改良事業 ~

大阪市建設局 エム・エムブリッジ株式会社

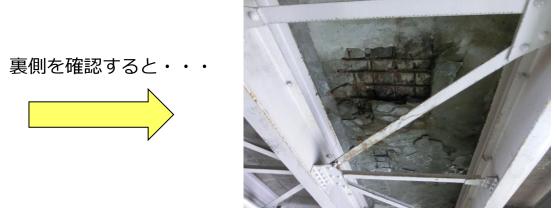
・完成後、約90年が経過し老朽化による床版、床組の損傷

橋面舗装の亀甲状のひび割れ

鉄筋が腐食し、膨張したこと によりコンクリートが剥離

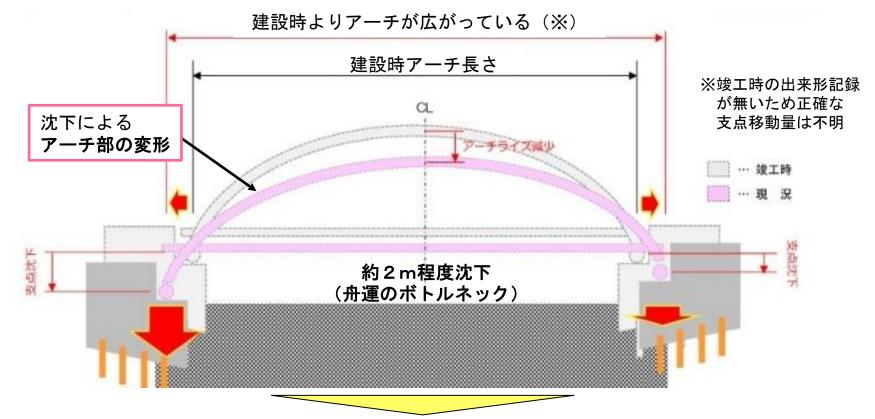
・過去の地下水汲み上げの影響による橋の沈下、アーチ部の変形

橋下を航行する船舶の 接触により桁が損傷 (屈曲)している

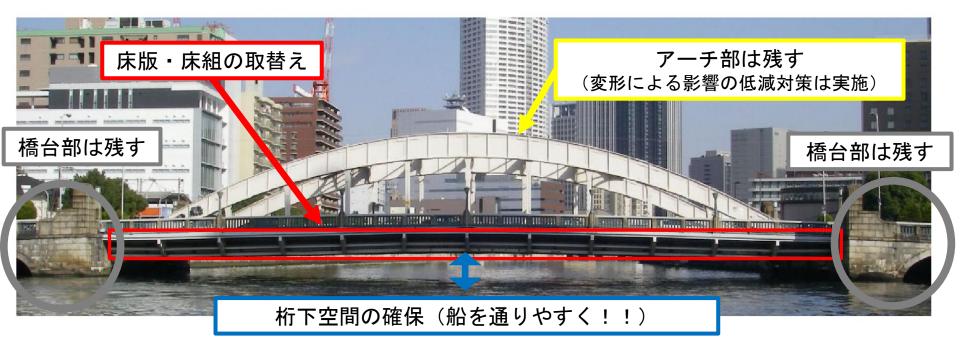
- アーチ部や橋台部は点検の結果、比較的健全な状態であるため残す。 (アーチ部の変形による影響の低減対策は実施する。)
- ▶ 損傷の著しい床組・床版は、全面的に取り替える。それにあわせて桁下空間の確保を図り、船を通りやすくする。
- ▶ 既設アーチ橋における全面的な床版・床組の取替えは全国的に前例が無く、その設計・施工には高度な技術を必要とするため、設計・施工一括発注方式の総合評価落札方式(高度技術提案型)を採用

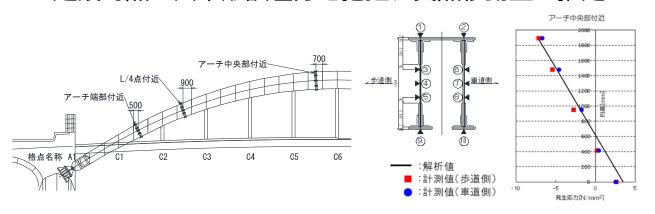
載荷試験時のひずみ計測位置・計測結果

ラフタークレーン1台(総重量400kN)を用いて載荷試験 を実施し、アーチリブの断面保持(健全性)を確認

竣工時の出来形記録が無いため、切断法により内部応力を 測定し、アーチ形状計測結果による解析値との比較により、 建設時点の出来形誤差分を把握、支点移動量の推定

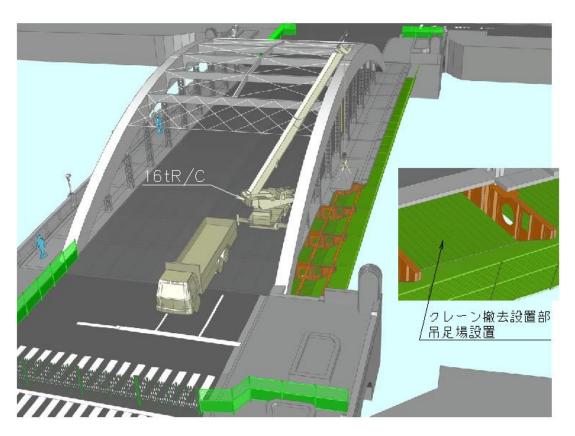
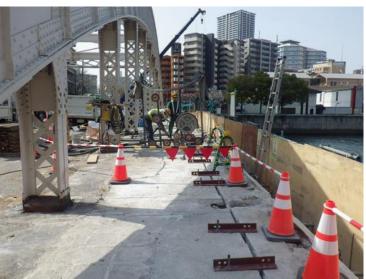
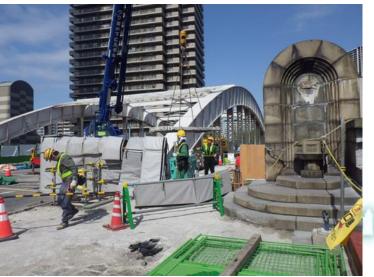
歩道部既設コンクリート床版の撤去(歩行者等は下流側を通行)

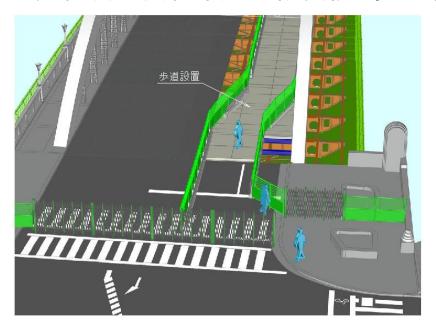
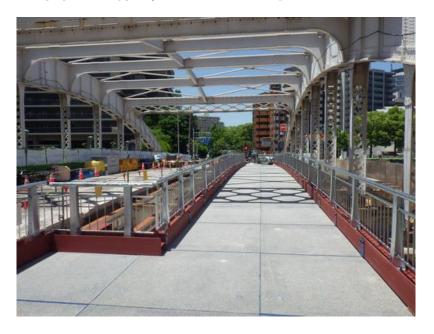
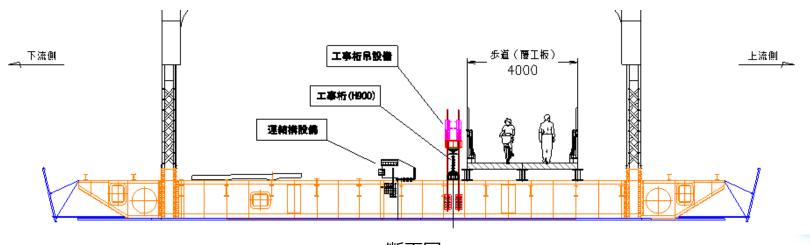
### **橋面に仮歩道の設置**【喜ばれる技術】

⇒歩行者・自転車用の仮桟橋(迂回)が不要、桁下航路への影響も無し

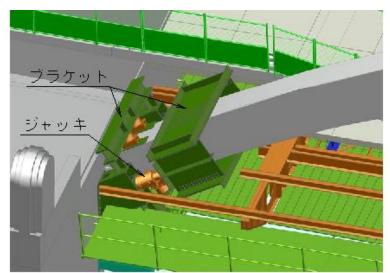
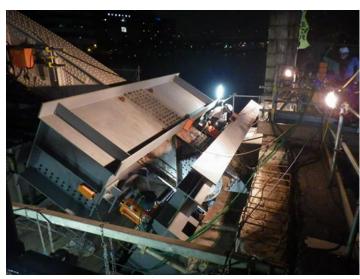
### アーチ支承部ジャッキアップし、支承ピンの交換により アーチリブの付加応力を軽減【新しい技術・成し遂げた技術】

(旧) 円形断面

(新) 小判形断面

ジャッキアップ

既設ピンの撤去

新設ピンの挿入

ジャッキダウン

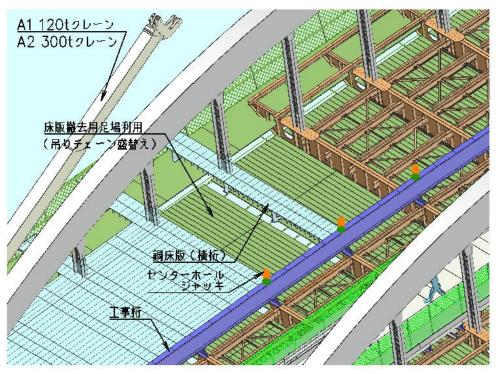
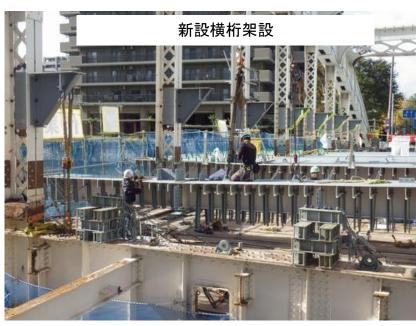
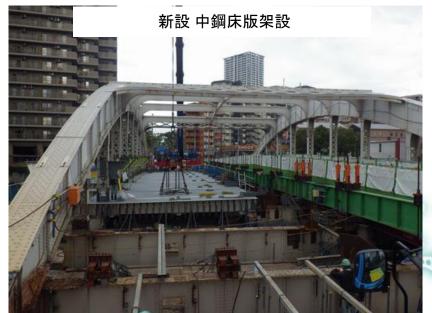
#### 撤去した箇所に新設横桁を架設 ⇒ 横桁間の鋼床版を架設

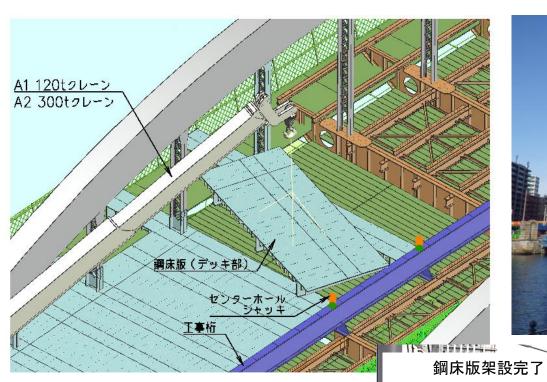
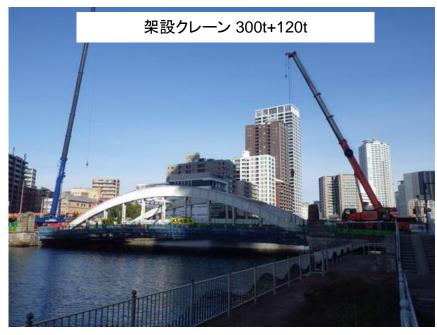
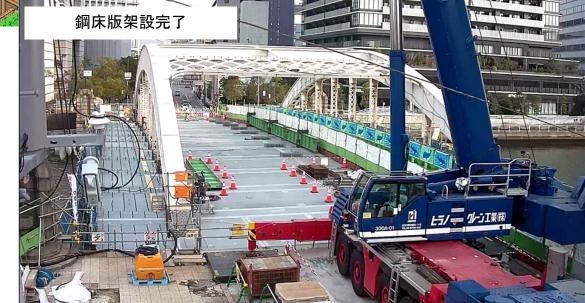
#### 床組撤去・架設作業は、両岸側から実施

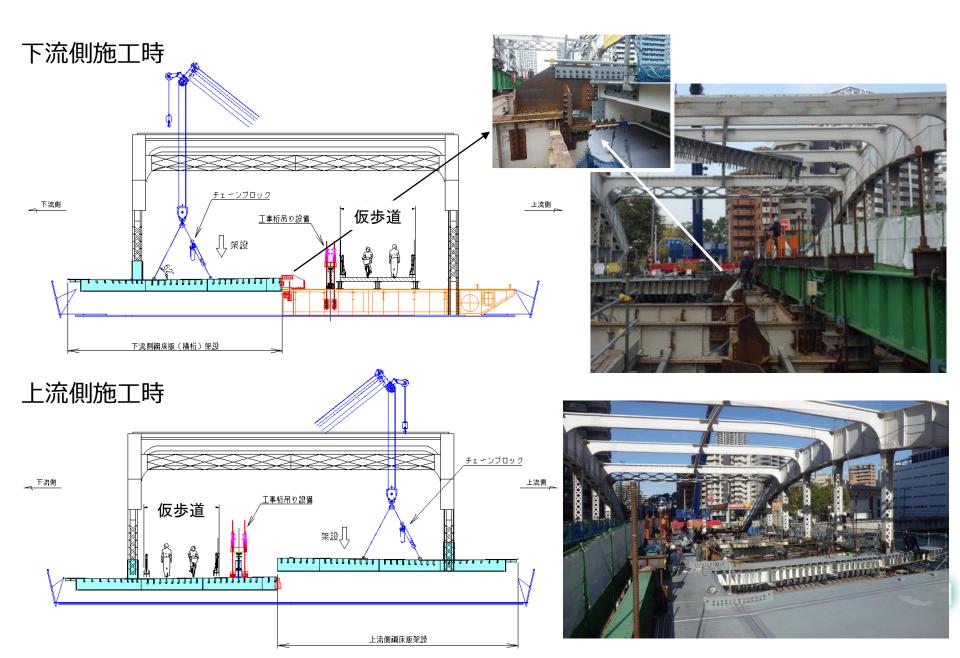
### 橋面に仮歩道を設置しながらアーチの床組取替【使える技術】

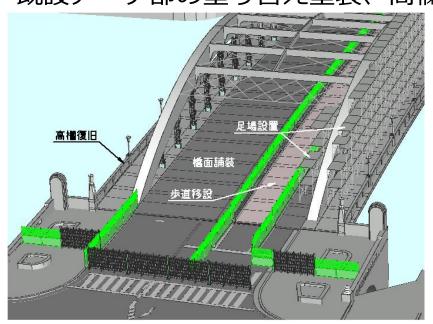
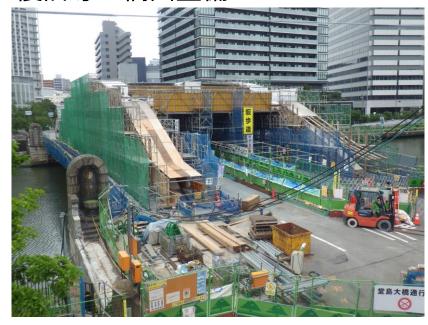
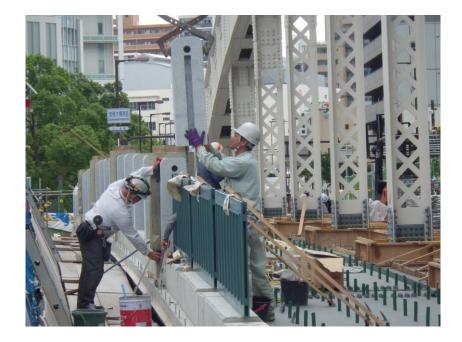
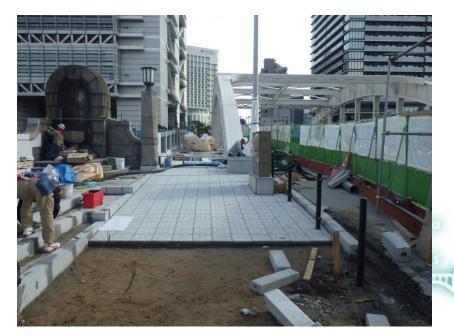
#### 既設アーチ部の塗り替え塗装、高欄の復旧等の橋面整備
