土木学会関西支部技術賞候補発表会

加須良川引水設備新設による 既設境川発電所の発生電力量増加の取組み

2021/12/14

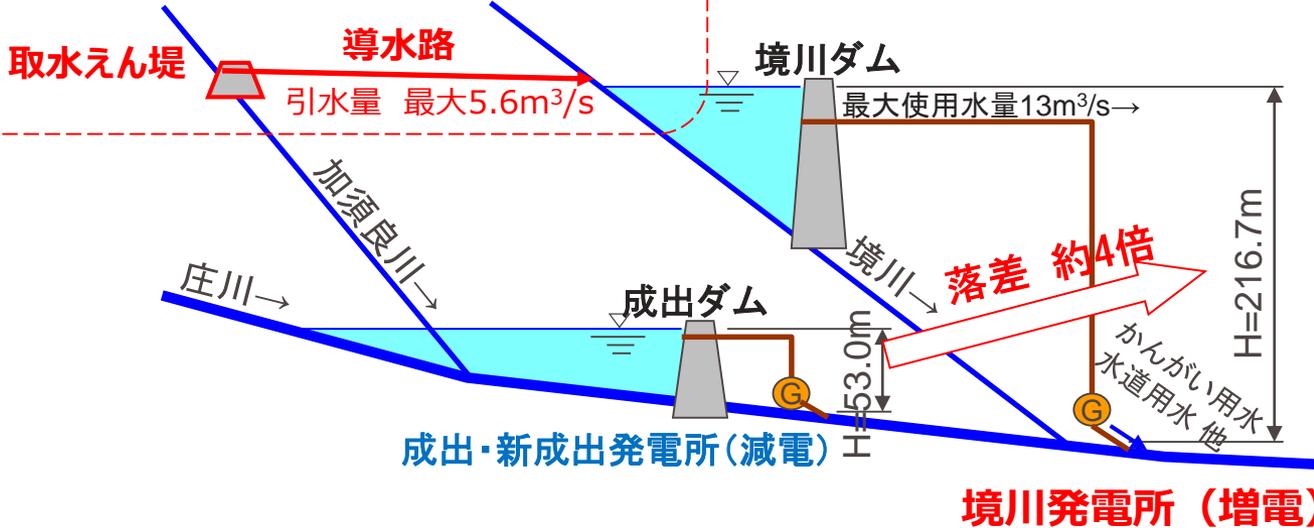
模式断面図

加須良川引水設備 今回新設

成出発電所・新成出発電所にて使用されていた加須良川の水を、隣接する境川へ引水し、約4倍の落差の境川発電所で使用することで、発生電力量増加

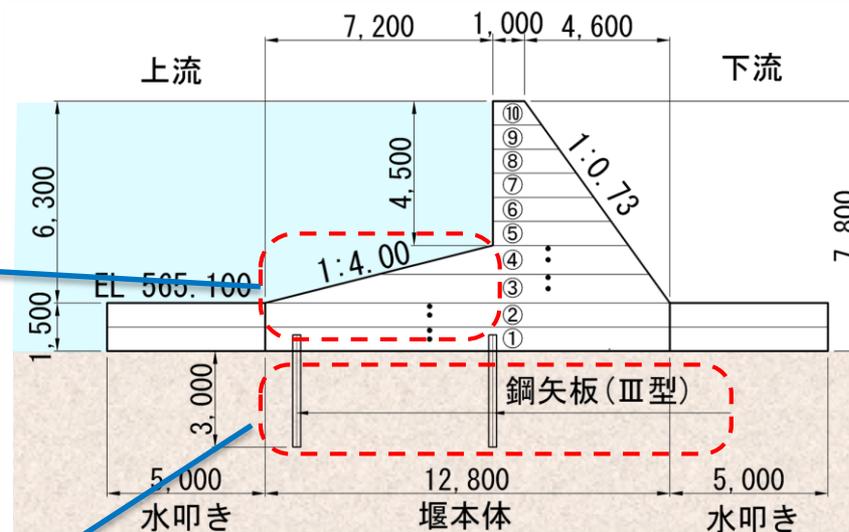
取水えん堤 標準断面図

- 諸元
- 鉄筋コンクリート造
 - 高さ7.8m
 - 堤頂長60m

上流側コンクリート盤 延長大

- ⇒盤上面の水重と、堆砂による土砂重量を利用して安定性確保
- ⇒コンクリート量の低減

河床礫が厚く堆積

基礎を岩着しないフローティング形式

- 基礎下へ地下水が浸透
- ⇒地盤のパイピング破壊防止の為、**遮水工 (鋼矢板)**を2列設置し、**浸透経路長を確保**

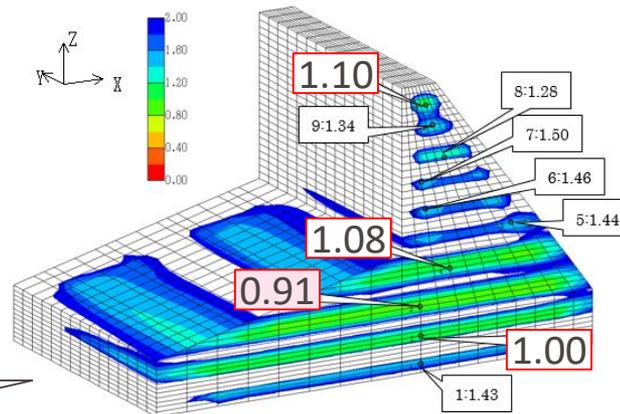
止水性確保の為、温度応力解析を実施

ひび割れ指数が1.0を下回る箇所があり、
コンクリートひび割れが懸念

$$\text{ひび割れ指数} = \frac{\text{引張強度}}{\text{引張応力}}$$

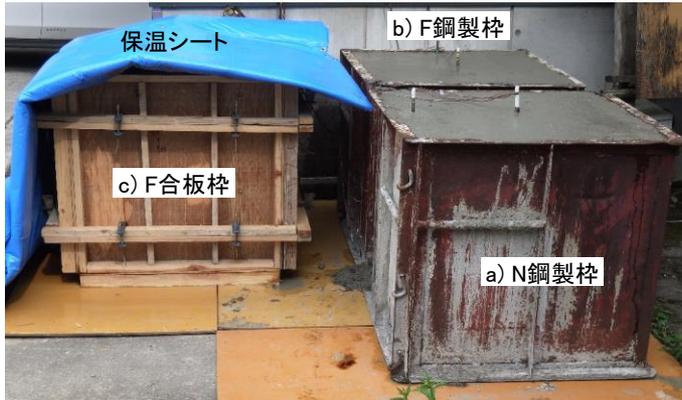
90cm角の供試体による温度上昇試験

供試体名	セメント	型枠/養生
N鋼製枠	普通ポルトランド	鋼製/保温シート無
F鋼製枠	フライアッシュB種	鋼製/保温シート無
F合板枠	フライアッシュB種	合板製/保温シート有

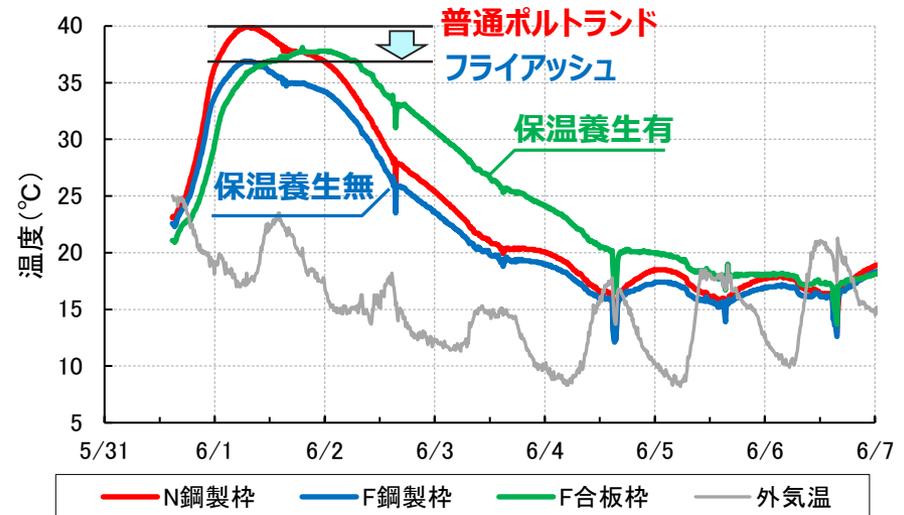
供試体中央 温度履歴

①フライアッシュの使用

⇒コンクリート打設後の**最高温度低減**

②保温養生

⇒最高温度到達後の
緩やかな**コンクリート温度低下**

温度ひび割れ抑制に効果的

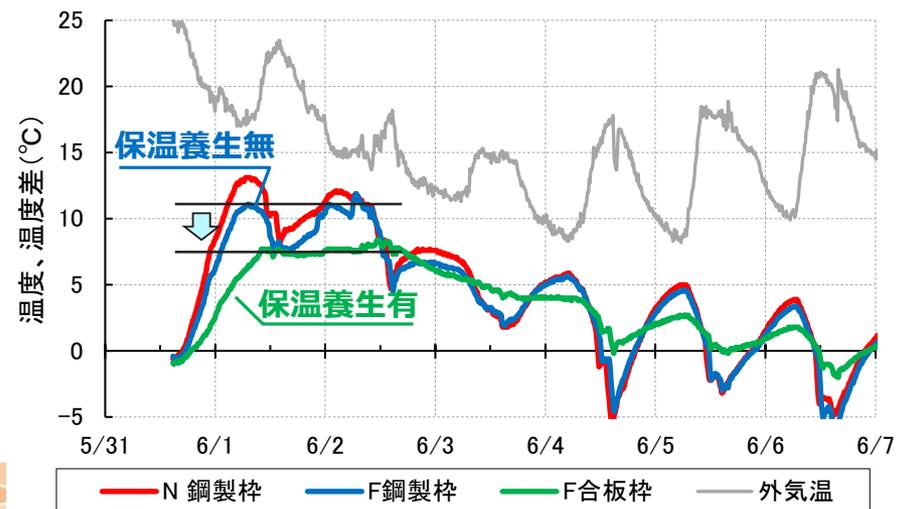
供試体内外の温度差履歴 (中央 - 表面)

⇒コンクリート内外の**温度差低減**

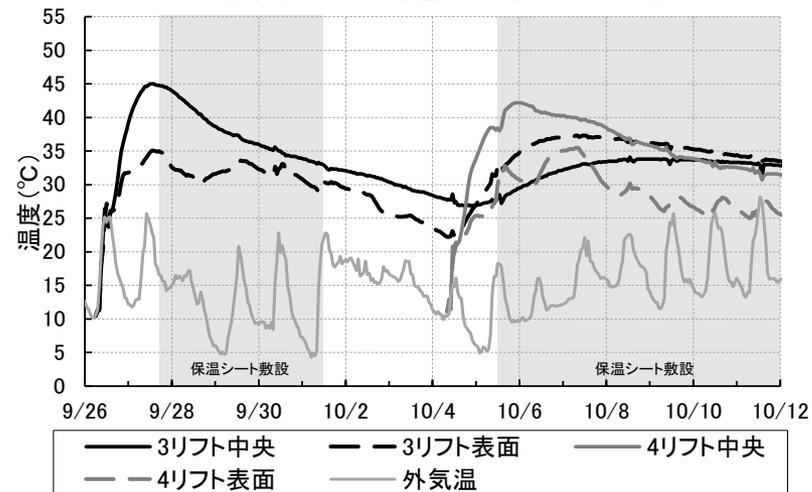
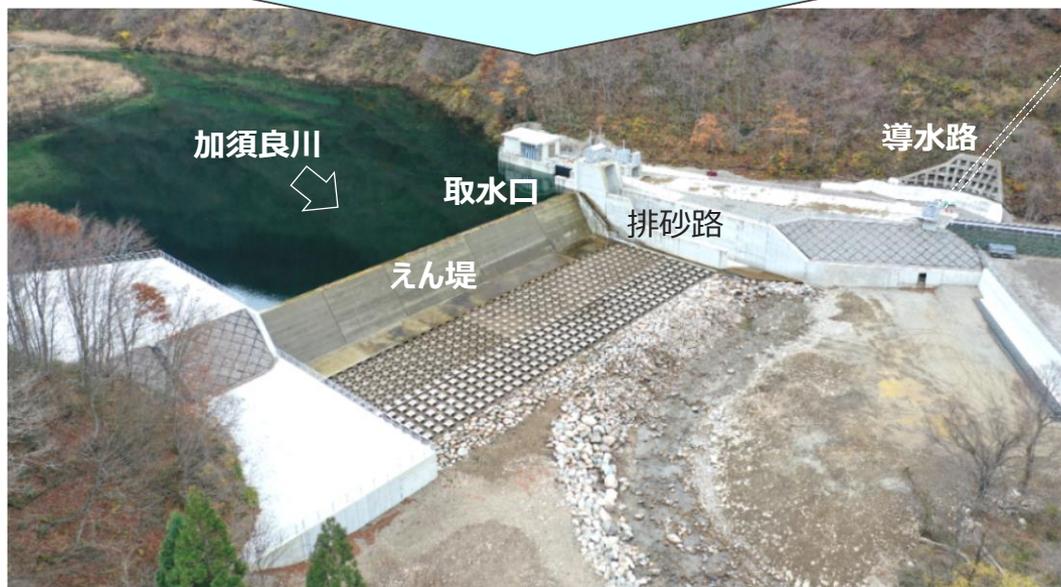
外部拘束(貫通ひび割れ)に対して効果的となるよう
コンクリート最高温度到達後に保温シートを敷設

止水に対して有害なひび割れを発生させることなく施工完了

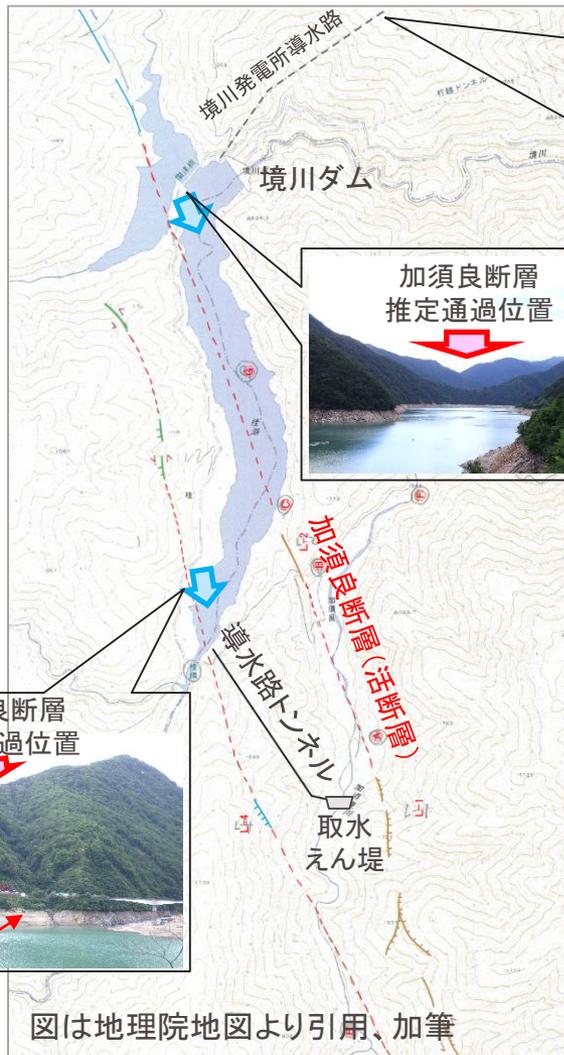
周辺地形判読結果 至境川発電所

導水路トンネルは、
活断層である加須良断層が
2条に分岐した間に位置

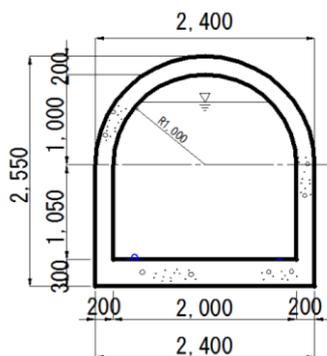
標準断面図(覆工後)

延長	1,198m (約1.2km)
断面	幌型 掘削断面 (標準) 幅 約 2.6m 高さ 約 2.6m
	コンクリート覆工後 内空幅 2.0m 高さ 2.05m
掘削 工法	矢板工法
	両坑口より迎掘り

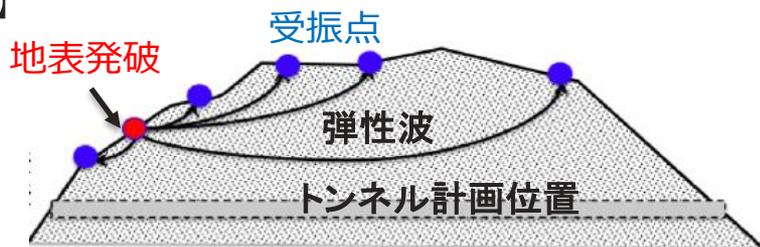
【通常】

① (屈折法) 弾性波探査

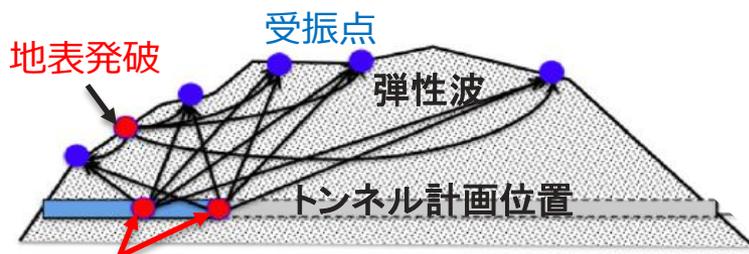
【今回】

トンネル掘削発破

- 地表発破地表受振の(屈折法)弾性波探査に加え、トンネル掘削発破振動も活用した弾性波探査実施
- トンネル標高付近を通過する弾性波数増加により精度向上

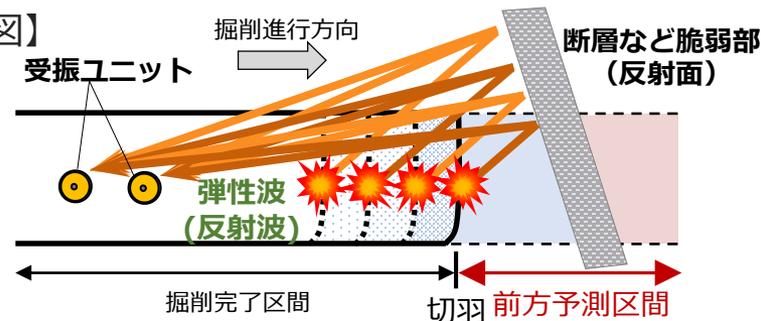
【模式図】

② 切羽前方探査 (TFT探査)

- 安藤ハザマが開発した、トンネル掘削発破を起振源とする反射法弾性波探査による切羽前方探査手法(TFT探査)
- 切羽後方に設置した受信ユニットでトンネル発破振動の反射波を測定し、切羽前方の地質境界や断層破碎帯等の位置を予測
- 特別な起振作業不要の為、トンネル施工サイクルに影響を与えずに探査可能

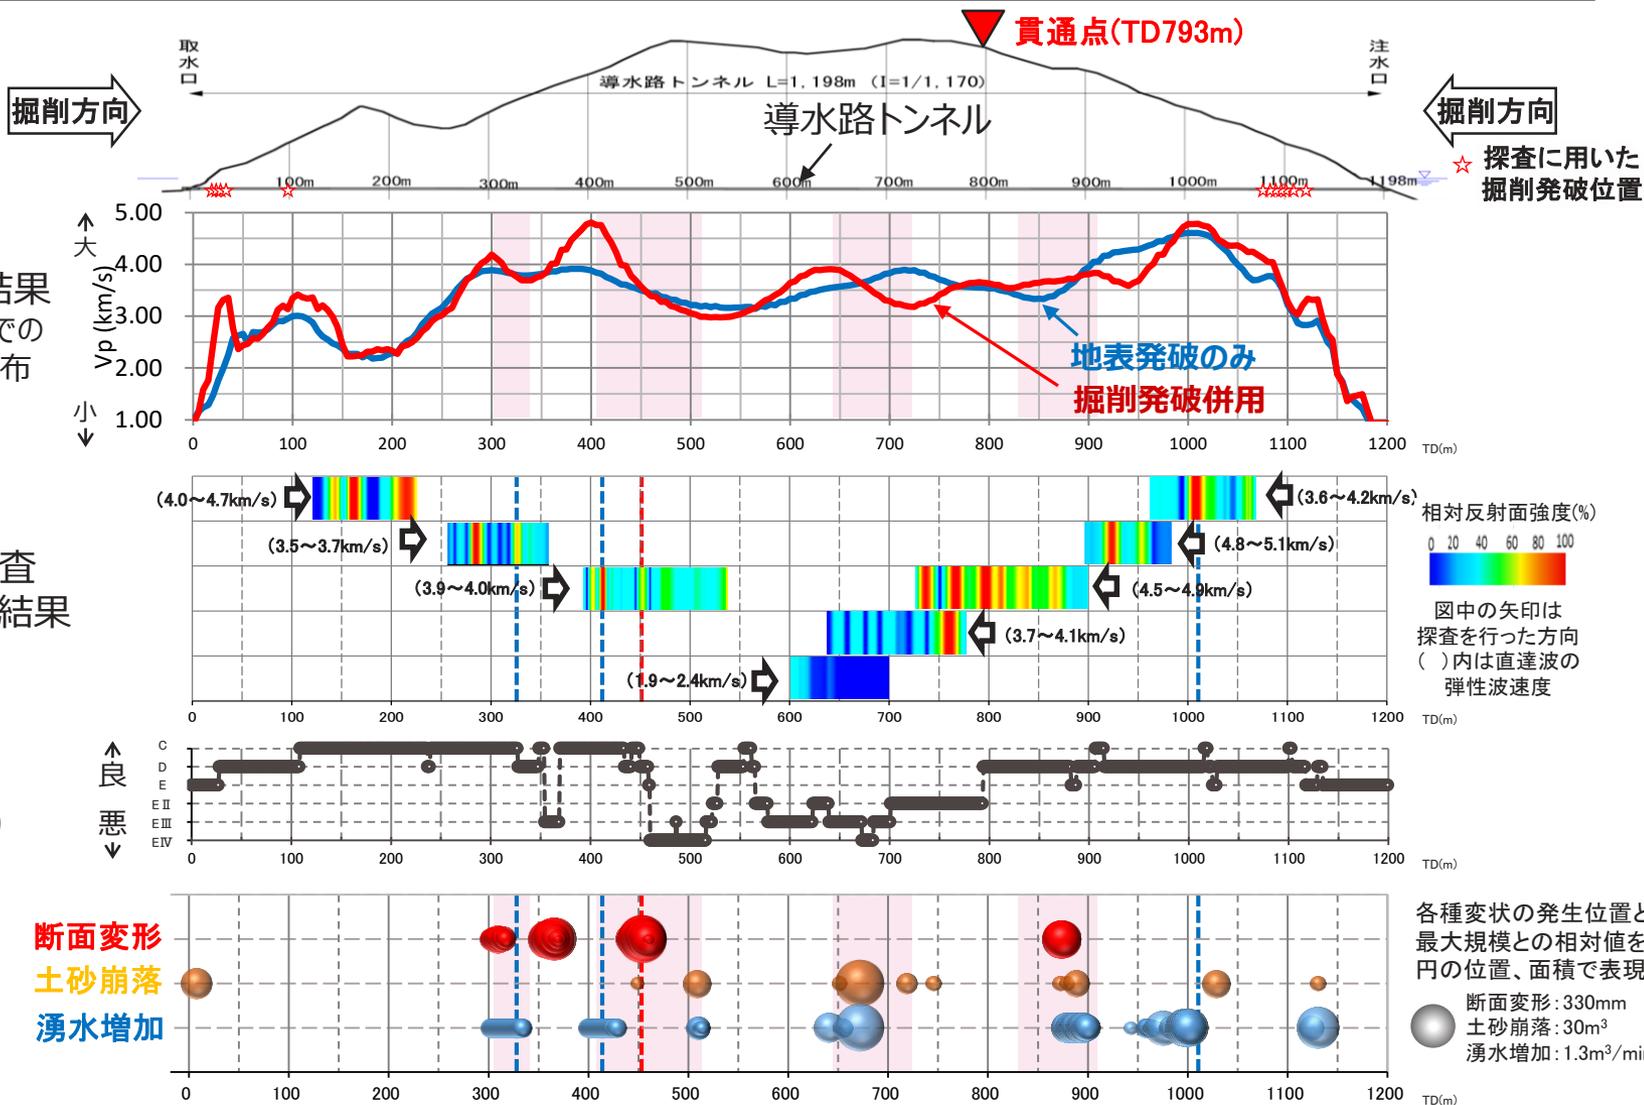
- ・弾性波速度低下箇所では断面変形、土砂崩落
- ・TFT探査による反射面位置で地山地質変化、湧水、断面変形

調査結果と掘削時地山状況が対応
掘削発破を用いた調査の有用性を確認

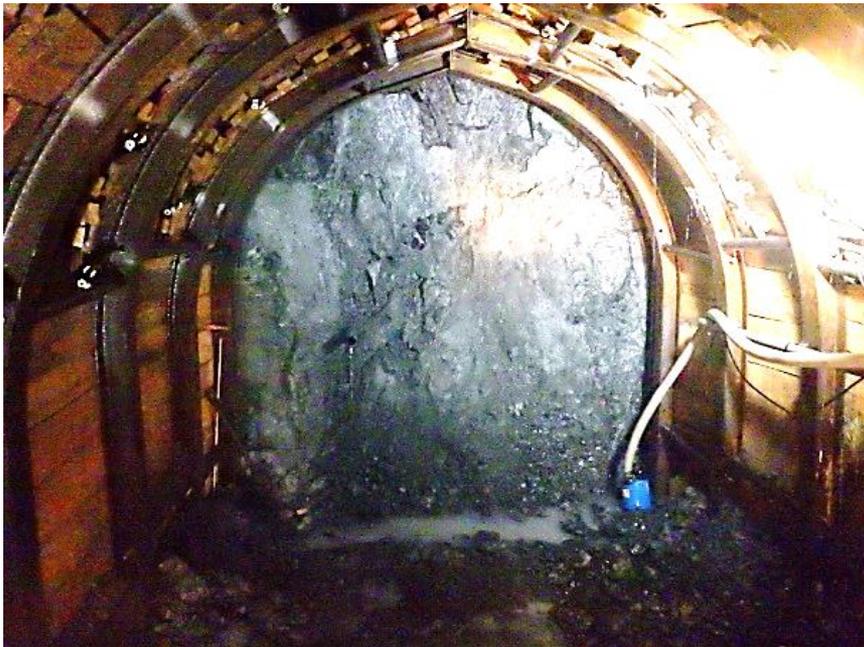
掘削直後の切羽状況

トンネル坑内各所で断面変形、土砂崩落、湧水が発生し、掘削作業は困難を極めた

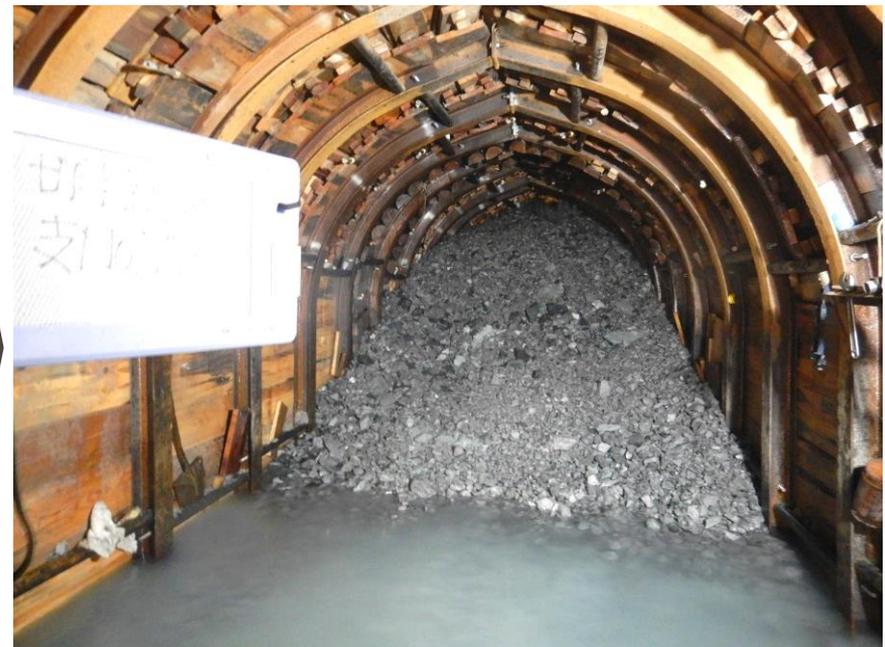
崩落後の切羽状況

掘削中に突如**多量の湧水**が発生し、その後、湧水に伴う**大規模な土砂崩落**が発生
土砂崩落の規模は**約30m³**と推定 **約10m**に亘って坑内が土砂で埋まった
これに伴い、**坑口湧水量が倍増** (1.4m³/min⇒2.7m³/min)

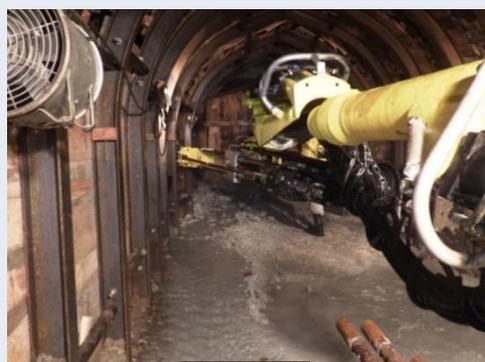
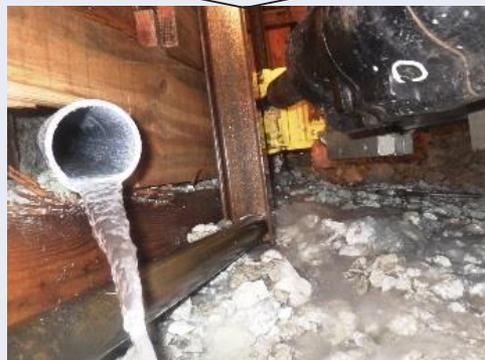
切羽・天端湧水

先行ボーリング(水抜き併用)
湧水を導水し、排水処理

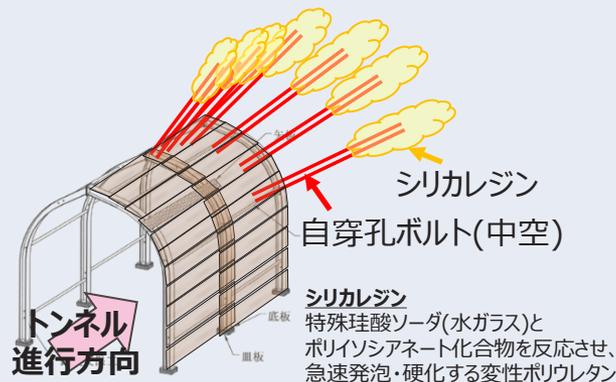
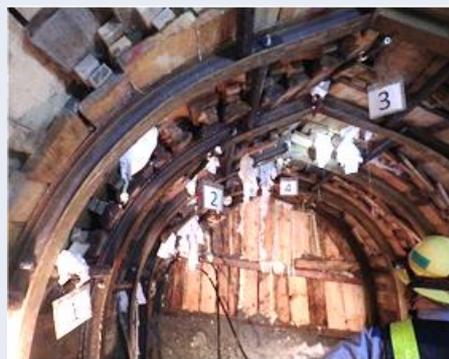
切羽、天端崩落
(地盤の緩み、岩盤脆弱部)

- ・注入式フォアボーリング
(自穿孔ボルト、シリカレジン注入)
- ・鋼管長尺注入式フォアパイリング

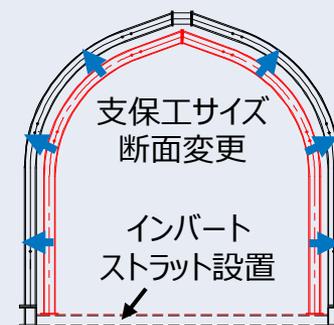
断面変形
(支保工変形・盤膨れ)

- ・支保工サイズ変更
- ・インバートストラット
- ・後光梁による断面変形抑制

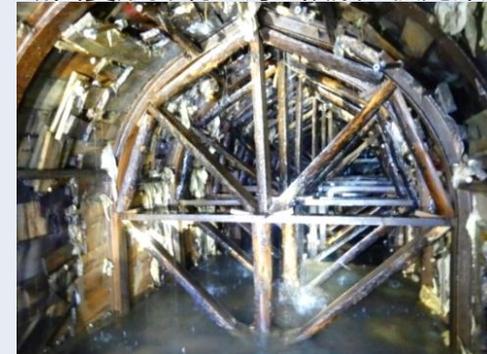
断面変形抑制の為の仮設の後光梁

トンネル坑内各所で発生した変状に対し、上記処理基準により対応
⇒ 2018年12月に導水路トンネル掘削貫通

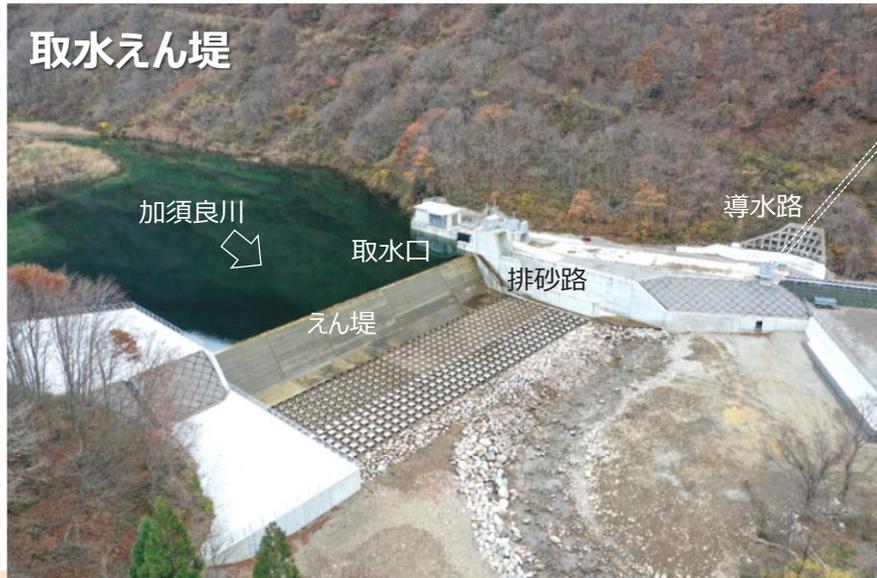
取水えん堤

2020年度には年間約14,000MWhの境川発電所の増電に貢献
