関西地区に存在する明治期の  
トラス形式鉄橋に関する調査研究

報 告 書

関西地区に存在する明治期の  
トラス形式鉄橋に関する調査研究会

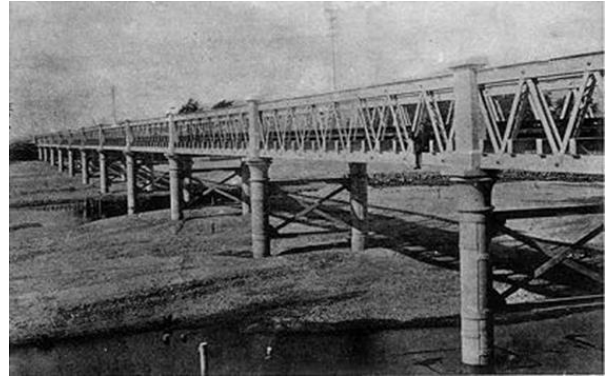
図 1.1 明治 7 年に架けられた鉄道橋のひとつ武庫川橋  
(出典：参考文献 1)

わが国で最初に通じた鉄道は新橋～横浜間(明治 5(1872)年開通)であったが、このときは六郷川橋梁を含め橋梁はすべて木製であった。本格的な鉄道としては明治 7(1874)年に開通した神戸～大阪間の鉄道が最初であり、この区間に架かった下十三川橋、水戸川橋、下神崎川橋、武庫川橋は、いずれも 1873 年にイギリスのダーリントンアイアン(Darlington Iron)社で製作されスクリューパーイルとともに輸入されたと考えられている。橋長 70ft のワーレントラス橋で、武庫川橋の 12 連をはじめとして、合計 39 連が架設された。材質は錬鉄であった。最終的には複線用として使えるように設計されたが、当初は単線で開通させたので、側部用の一つと中央用との 2 列の主構で構成した。

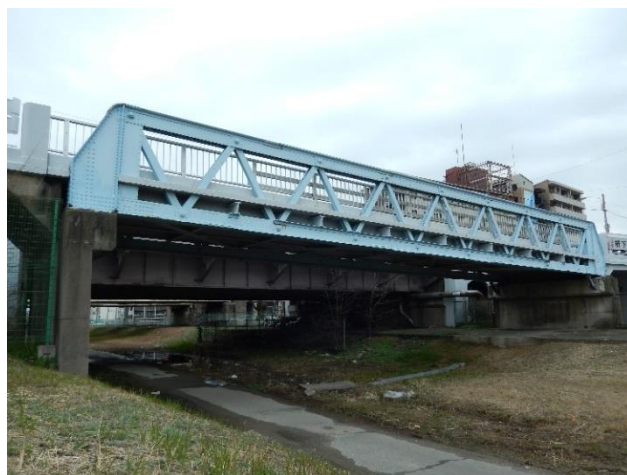
図 1.4 供用時の浜中津橋の側景(下流側より撮影)

浜中津橋は、橋長 22.4m、橋幅 4.5m で、参考文献 2 によると、再転用に際して長さが不足したため継ぎ足し延長を行ったほか若干の補強を施しているが、主構のトラス部分の形態は大きくは

損なわれておらず、明治期の鉄道橋の雰囲気はよく伝えている。

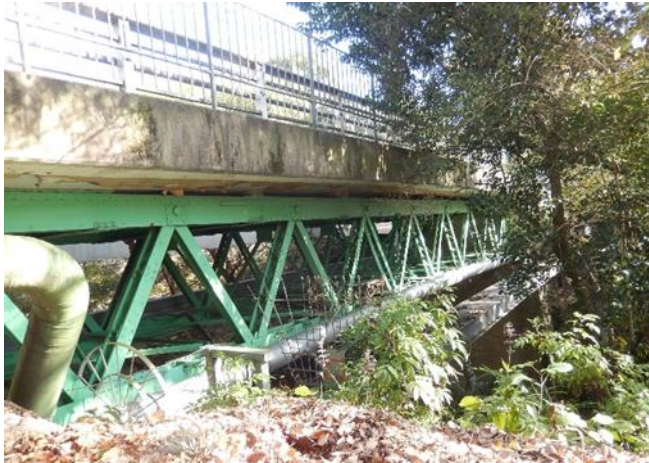
図 1.9 大宮橋の側景(上流側より撮影)

市民からの情報提供を受けて、土木学会関西支部選奨土木遺産推薦委員会のメンバーが令和元(2019)年 12 月に現地で調査を行った。外観は図 1.9 のとおりで、上路橋に改築されているものの、

剛結された長方形の枠内にワーレン型に 8 対 16 本の斜材をピン結合で配置している主構が、浜中津橋と類似していることは一目瞭然である。また、ピンやリベットの形状や配置などを観察したところ、大宮橋には浜中津橋の下流側の主構と同じ特徴が見られた(表 1.1)。

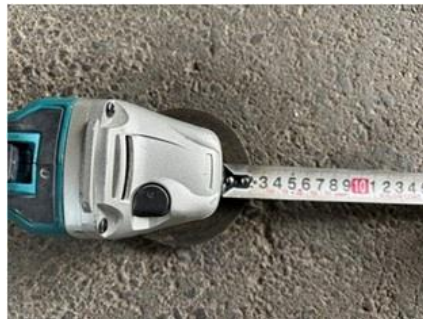
図 4.2 作業に使用したディスクグラインダー

必要以上に大きい試験片を採取して橋梁を損傷しないよう、切断長が約 20mm のディスクグラインダー(図 4.2)を使用し、作業中に反動で跳ねることも考えて刃の回転方向が桁と反対になるように機械を持って

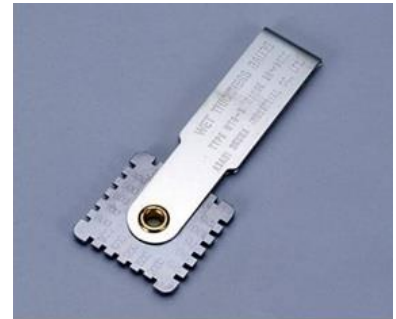
図 4.3 膜厚を測定するウェットゲージ

作業することとした。また、切断個所には、80  $\mu$  m の厚さで防錆塗料を 2 回塗りし、膜厚はウェットゲージ(図 4.3)で測定することで了承を得た。

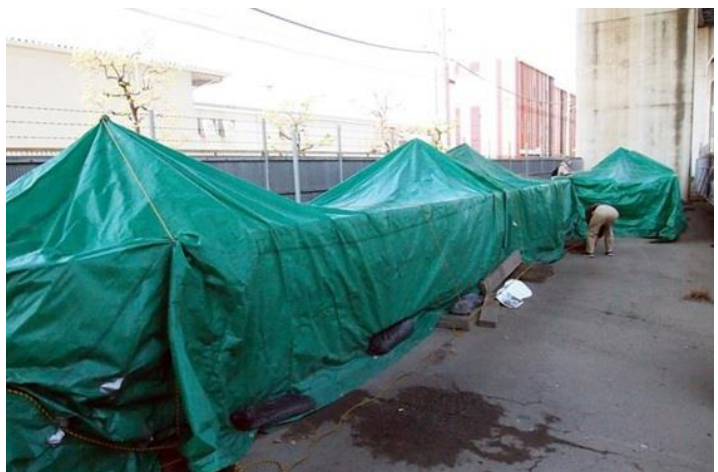
図 4.4 浜中津橋主構の保管状況

浜中津橋は、撤去後、トラス構を 2 つにガス溶断して西淀川区の高架下運び、2 段に積んで保管されていた。大阪市建設局の立会のもとに下見を行い、表 1.1 の特徴などをもとに、下段の 2 つが下流側主構、上段の 2 つが上流側主構であることを確認した。浜中津橋には、大宮橋で採取を予定しているアングル材に相当するものが見当たらなかった

浜中津橋は、土木学会選奨土木遺産に認定されるなどその重要性がすでに認識されているところであるが、今回の調査研究により鉄材の性状が判明してさらにそれが確実なものになった。現状では図 4.4 のように保管されている状況であり、今後、土木遺産としての活用に向けて関係者の努力が期待される。

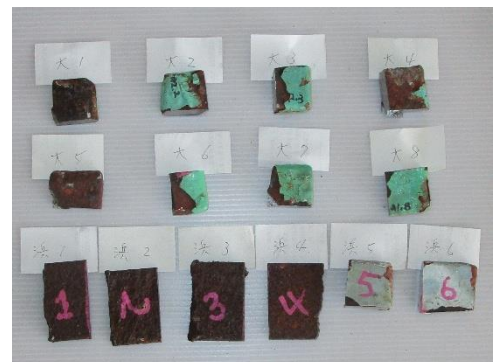
図 4.6 採取した試験片

試験片の採取作業は、岸和田土木事務所の橋梁補修工事に従事する中川 博喜氏に依頼して、令和7(2025)年1月20日の午前に大宮橋から、午後に浜中津橋からの採取を行なった。採取した試験片は図4.6に示す14片であり、それぞれを大1～大8、浜1～浜6と呼ぶこととした。採取位置は図4.7及び図4.8のとおりである。

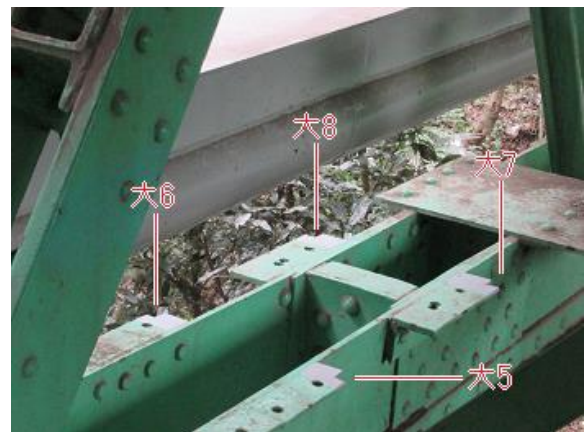
図 4.7 大宮橋からの試験片採取位置(上流側主構から大1～大4、下流側主構から大5～大8を採取)

よって、橋梁としての機能を有しておらず構造上の影響がないアングル材から採取することで了解を得た。大宮橋の 2 つのトラス構が下十三川橋の中央用主構を転用したものとする場合、当該アングル材は鉄道橋であったときに横桁を受けていた部材であると思われる。採取する試験片は上流側及び下流側主構からそれぞれ 4 片とした。

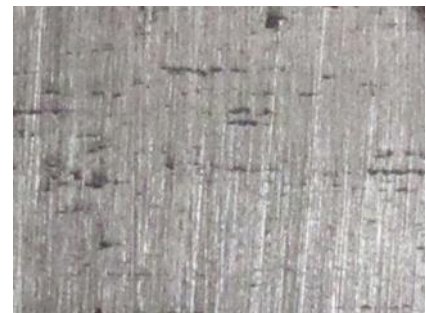
図 5.1 表面に錬鉄特有のスラッグが見られる試験片の例(浜 1)

これを試みたところ、浜 2 と浜 6 は問題なく分析できたが、他はスパークが放電しなかった。これらの試験片は、塗装を除去して研磨した表面に図 5.1 に示すようなスラッグがあり、これが放電を妨げたと考えられる。なお、参考文献 6 では、このスラッグは錬鉄に特有のものとしていることから、ここまでの調査で各橋梁に錬鉄またはこれに類似した鉄材が使用されている可能性が示唆される結果となった。
