基礎調査のフォローアップ（3巡目）における 地形改変状況の把握手法

大阪府 都市整備部 河川室 河川環境課

基礎調査のフォローアップ（3巡目）（地形改変状況の把握手法）

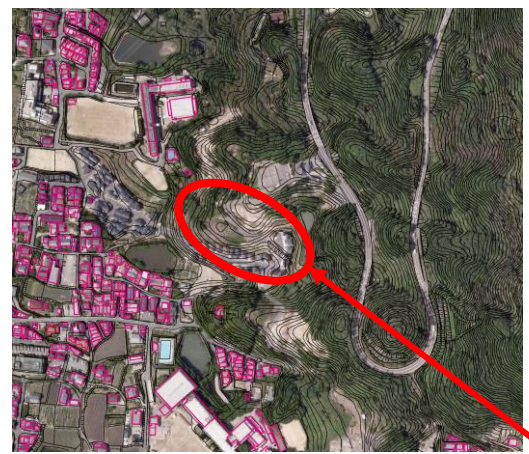
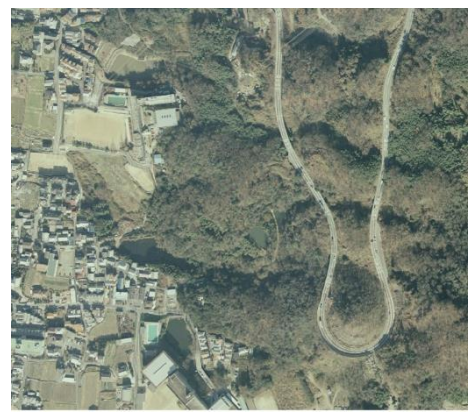
●基礎調査のフォローアップ（2巡目）

・地形が大きく改変され、住宅が立地している
⇒現地確認を実施し、基礎調査の必要性を判断

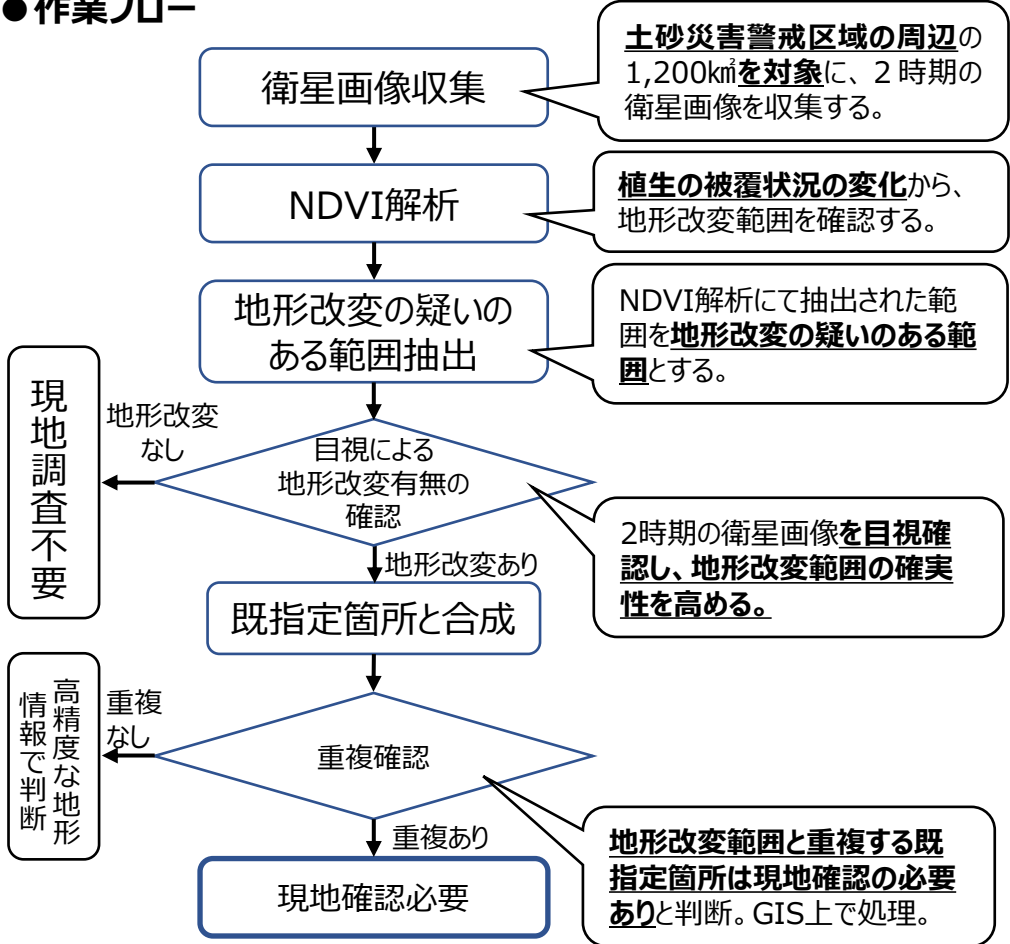
作業フロー

3巡目基礎調査については、光学衛星画像を使用したNDVI解析と目視により地形改変箇所を抽出する。

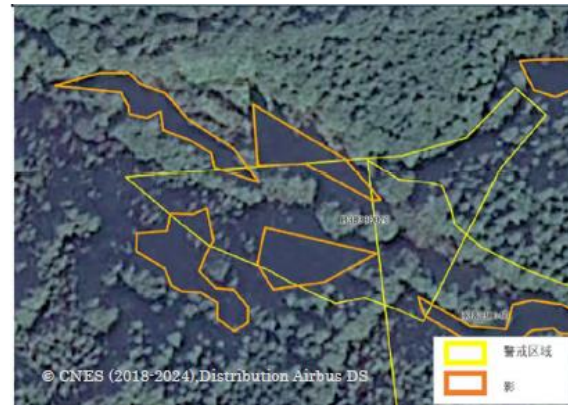
影になっている箇所
