2018 年大阪府北部の地震に関する調査報告

平成 30 年 8 月

公益社団法人 土木学会関西支部
大阪府北部の地震に対する災害調査団

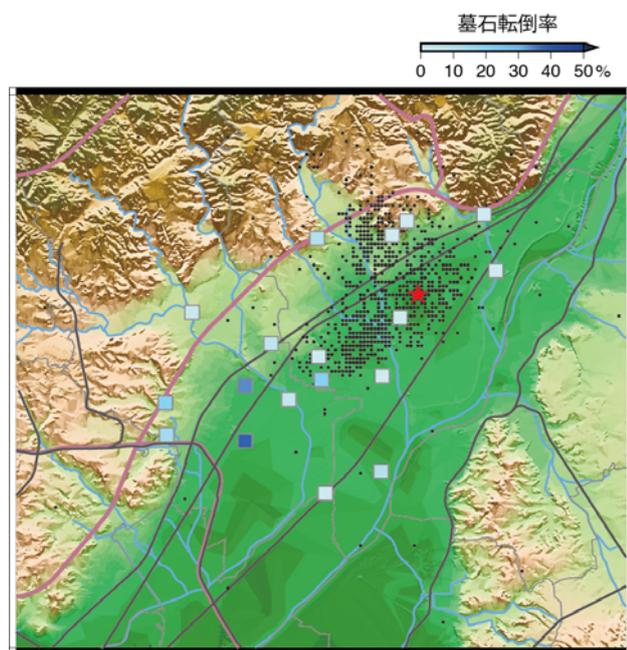
図-10 震源近傍における墓石転倒率

図-5 のように、本地震では空間的に密な地震記録が得られているが、詳細な地震動分布を調べるには十分でない可能性がある。そこで、高槻市～茨木市にかけて墓石の転倒率調査を実施した。調査は主に 6 月 26 日～27 日に実施したが、本震翌日や後日の調査結果も一部含まれている。一般的な形式の墓石に対して、竿石が転倒したものを対象墓地の母数で割ったものを転倒率と定義している。墓石転倒率を地図上にプロットしたものを図-10 に示す。震源断層直上と考えられる高槻市内で転倒した墓石はほぼ認められない（転倒率ほぼ 0%）が、茨木市中心部では 10-30%の転倒率であった。

（2）大阪府北部の地震は、逆断層と右横ずれ断層の少なくとも2枚の断層運動による地震である。観測された地震動は継続時間の短いパルス状で、震源近傍では最大速度 40cm/s 程度であった。速度応答でみた卓越周期は高槻市内で周期 0.4 秒程度、茨木市内で周期 0.6–0.8 秒程度である。墓石の転倒率調査を実施したところ、震源断層直上よりも茨木市中心部で墓石転倒率が高いことが明らかとなった。観測地震動および墓石転倒率の分布は震源距離だけで理解することは難しく、かつ単純な地盤増幅度だけでも説明がつかない。破壊の指向性（ディレクティビティ）の影響が無視できないと考えられる。

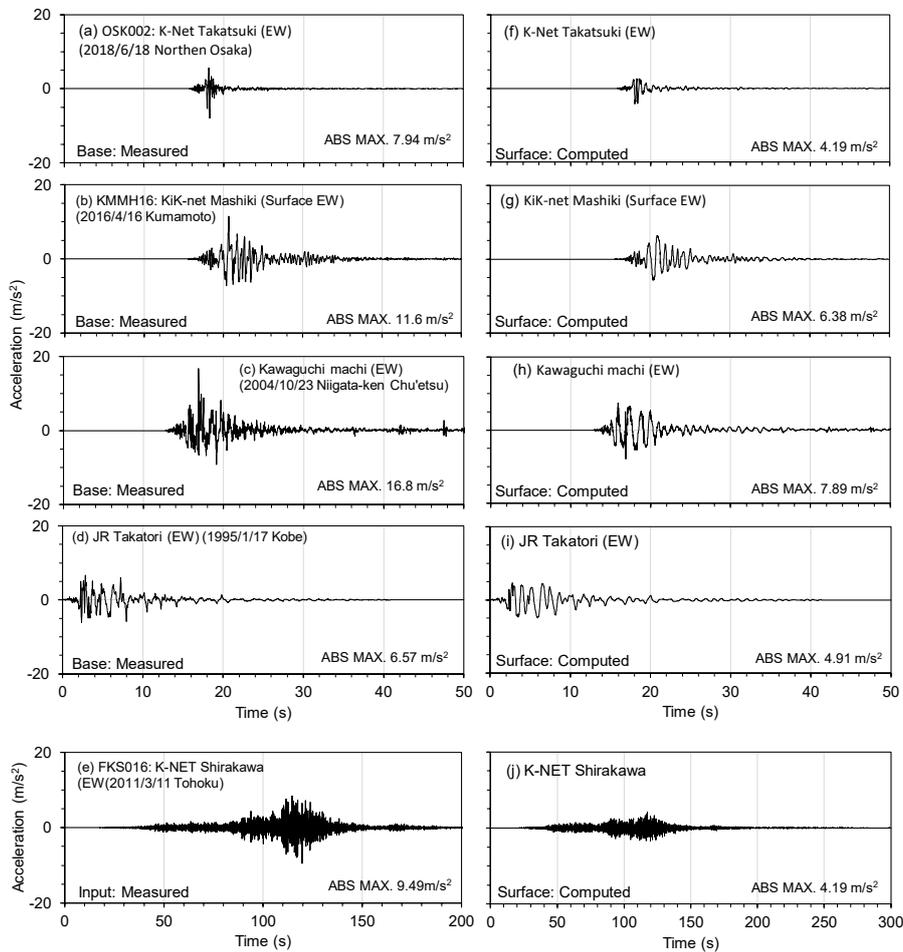
図-15 数値解析における入力地震動の加速度時刻歴 (a)OSK002, (b)KMMH16, (c)川口町役場, (d)JR 鷹取, (e)FKS016) と解析による地表面の応答加速度 ((f)-(j)) .

以下では、地表面の応答加速度振幅と有効応力減少比に着目する。図-15(f)から(j)に示すように、数値解析による表層の加速度時刻歴の最大振幅は、5つの波形いずれも入力地震動の最大値以下となっており増幅傾向はみられない。また、図-15(f)から(i)では、波形が長周期化している様子が見て取れる。この傾向は図-16(b)に示す解析波形のフーリエ振幅スペクトルにも見て取れる。すなわち、液状化対象層で過剰間隙水圧が上昇したため有効拘束圧が低下し地盤が軟化したものと推察される。

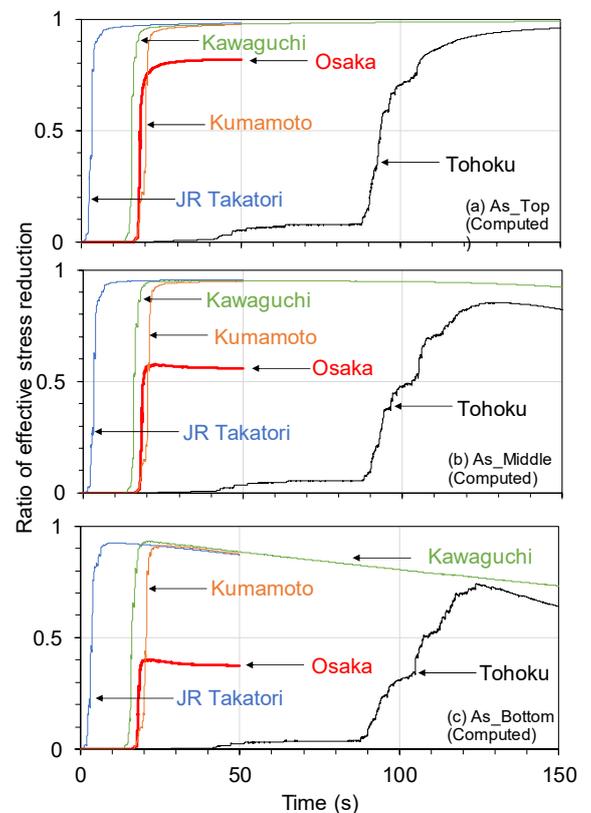
図-17 液状化対象層 (As 層) の有効応力減少比時刻歴：(a)上端、(b)中間、(c)下端。

図-17に示す有効応力減少比の時刻歴は、図-13のメッシュで赤丸で示す要素(As層の上端、中間、下端)の値である。同図よりAc層の中間部から上層(図-17(a)と(b))では、大阪北部の地震を除く4つの地震動で有効応力減少比が0.9を上回っていることがわかる。底部では、大阪と東北以外の3つの地震動で同減少比が0.9を上回っている。大阪府北部の地震動による同減少比の最大値はAc層上端で約0.8、中間部で約0.5、下端で約0.4程度にとどまっており、Ac層上部で地盤はやや軟化し、卓越周期は長周期化したものの完全な液状化には至っていないことがわかる。

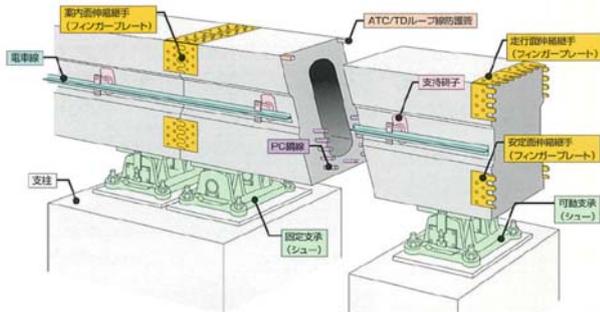
図-27 PC軌道桁の構造（大阪モノレール提供資料）

一方、インフラ部の被災箇所は、PC軌道桁端部（図-27）のコンクリート剥落、支承アンカーボルトの緩みが見受けられる（図-28）が、軽微であると判断できる。一方、インフラ部以外の被災箇所は、分岐器（図-29）を移動させるロック装置やリミットスイッチの損傷、電車線を支持する碍子の破損、また一部の車両に被害が発生した。

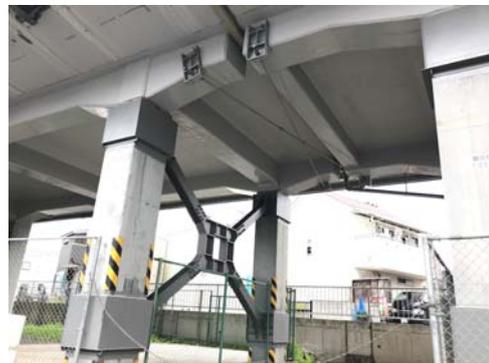
図-33 東海道新幹線耐震補強状況 (2018年6月19日撮影)

また、住宅被害が大きかった茨木～高槻間を走る東海道新幹線高架橋部に沿って調査したが、各種耐震補強対策 (図-33) がなされており、被害は見受けられなかった。

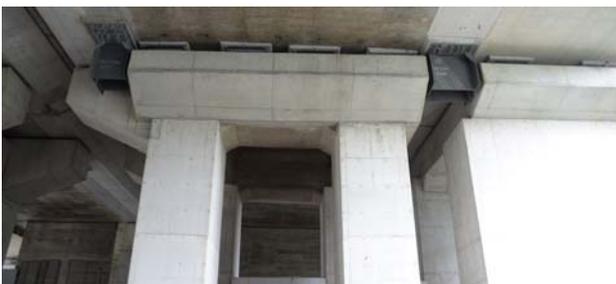
図-34 ラーメン橋脚部の耐震補強状況
(2018年6月19日撮影)

名神高速道路の建設初期において、合理的な高架橋構造としてロッカー橋脚を有する多径間連続橋が建設された。ロッカー橋脚は鉛直力のみを支持する橋脚であり、水平力は桁両端のラーメン橋脚、橋台部で支持する構造となっている。茨木～高槻間では、建設後の拡幅時に橋脚が追加されている区間が多い。中間橋脚部では開業時の橋脚に加え、その後桁の拡幅が行われ、当初橋脚の両側にロッカー橋脚が追加されている。また、1995年兵庫県南部地震ではロッカー橋脚を有する高架橋において、ラーメン橋脚部で甚大な被害が発生したため、耐震補強として、高架橋端部橋脚の支承部がゴム支承+ダンパーが設置され、橋軸直角方向に変位制限装置が設置されている(図-34)。

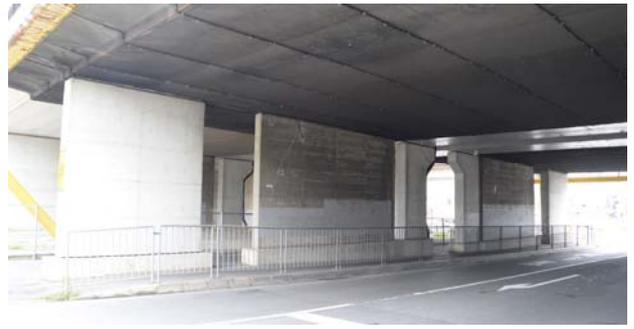
図-35 拡幅部にオリジナルの中間橋脚の両側に追加されたロッカー橋脚 (2018年6月21日撮影)

地震により、建設当初からの中間橋脚において、斜めひび割れが確認された(図-36)。ラーメン橋脚部の耐震補強部を確認すると、橋軸直角方向の変位制限装置である鋼製ブラケットが衝突していることが確認できる(図-37)ことから、設定された移動量内ではあるものの、橋軸直角方向に移動したことが分かる。拡幅部のロッカー橋脚には被害は確認されておらず、斜めひび割れが発生した橋脚部でも桁の沈下は確認されなかったが、7月11日に再度現地を訪問した際には、桁の鉛直支持のためのベントが設置されていた。
