# 平成30年兵庫県豪雨災害調査報告と 今後の水害対応策について

岡本隆明<sup>1</sup>, 山上路生<sup>2</sup>, 角哲也<sup>3</sup>, 佐山敬洋<sup>4</sup>  
Takaaki OKAMOTO, Michio Sanjou, Tetsuya Sumi and Takahiro Sayama

## 1. 兵庫県水害の被災状況について

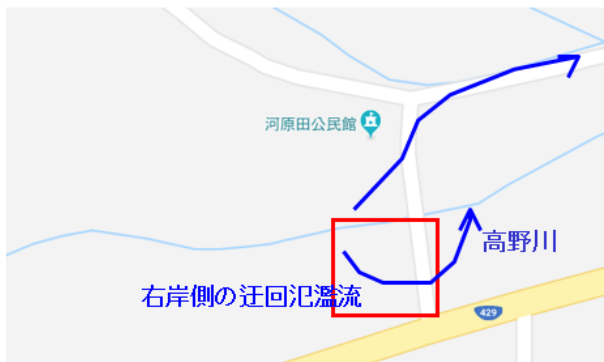
図4 河原田公民館周辺の右岸側迂回流の流路

右岸側で越流した迂回氾濫流の流路を図4に示す。右岸側では河道内で増水した水が住宅地に押し寄せて、甚大な浸水被害が生じていた(写真6: 7/13)。

右岸側では水が引いたあとに部分的な片付けは行われていたものの、家屋内には土砂が大量に堆積している様子が確認された。住宅地の塀の洪水痕跡から $1.0\text{m}$ 程度の最大浸水深であった(写真7: 7/13)。

氾濫流は工場に侵入し、道路沿いのブロック塀に沿って流れたため道路の向かい側には流れ出さなかった。

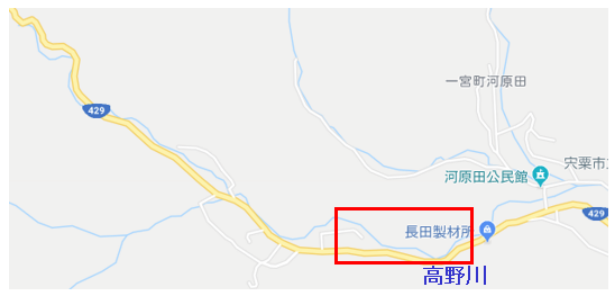
図5 河原田公民館上流側の調査区域

b) 宍粟市高野川 河原田公民館の上流側(調査日時：2018.7/13 11:00, 7/26 10:00, 8/8 10:00)  
河原田公民館の上流側は複断面流れになっており、高水敷には大量の流木と土砂が堆積していた(写真8: 7/13)。高水敷の木によって捕捉された流木もみられた。高水敷に残っている流木は公民館前の流木よりも大きく、大きいもので長さ8m, 直径40cmであった(写真9: 7/13)。河原田公民館の上流側領域の橋は桁下高さが高く、流木閉塞は起きなかった。

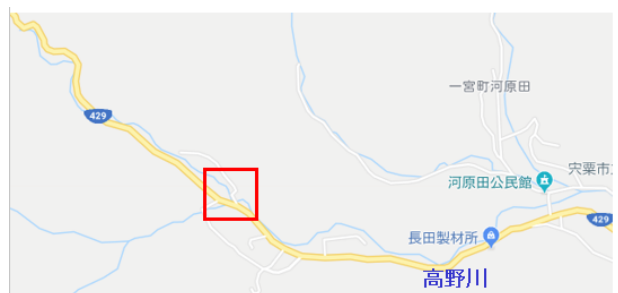
図6 高野川上流の2河川合流部の調査区域

高野川上流の2河川合流部の調査区域を図6に示す。さらに上流側の斜面崩壊によって大量の流木と土砂が発生し、高野川上流の2河川合流部でも河川が溢れ、家屋に大量の土砂が流れ込んでいた。周辺家屋の壁に残された洪水痕跡から2.0m程度の最大浸水深であったと考えられる。(写真10, 11: 7/13)

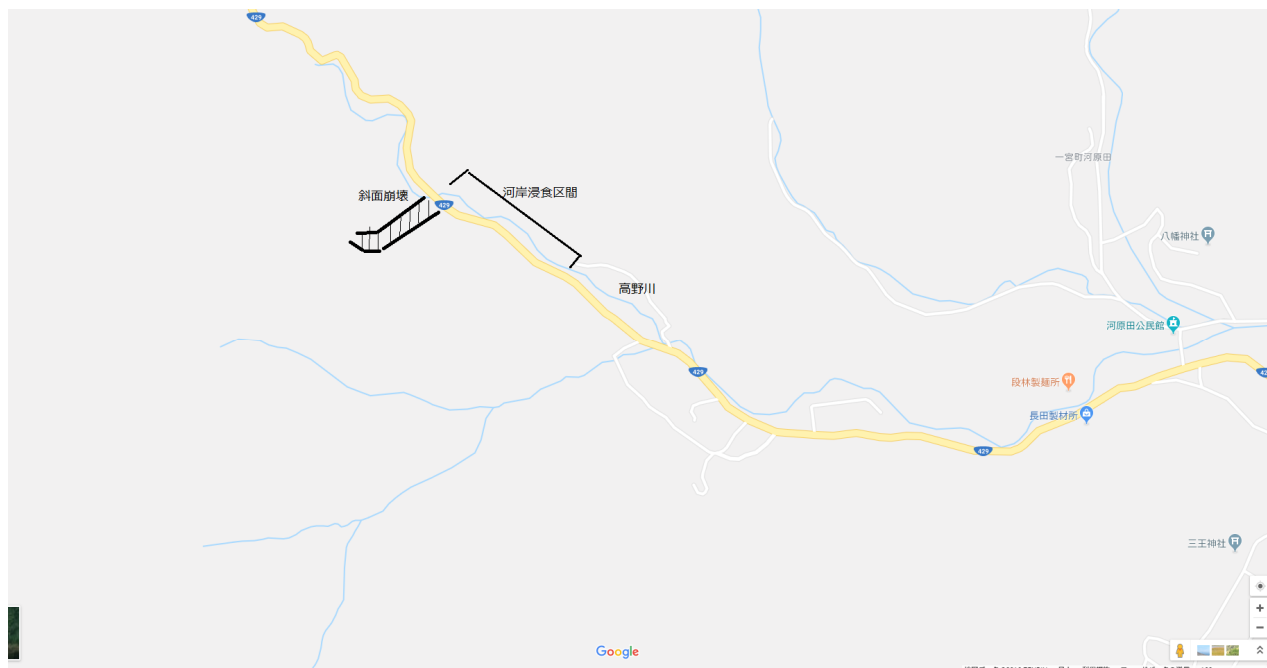
図7 斜面崩壊および河岸浸食の現地調査区域

斜面崩壊部は、図-6合流部より上流側の高野川と国道が交差する地点で発生した。レーザーファインダーによる簡易測量より、国道側から目視できる範囲では大よそ水平距離250m以上、鉛直高さ65m以上の規模である(図-9)。勾配は $5^{\circ}$ ～ $20^{\circ}$ である。また8/8の調査日には崩壊中央ラインに流出水が確認できた。8/20にはみられなかった。なお崩壊部は写真右奥から続いているが、今回はその詳細まで調査できていない。崩壊部の幅40m、長さ250m、また樹木の配置間隔を2mと仮定すると、およそ2500本の流木が発生したと推察される。

さらに斜面崩壊部より上流から砂防堰堤までの高野川流域については顕著な河岸浸食はみられなかった。これらのことから今回の流木の発生源は斜面崩壊によって河川に流れ込んだ流木と河岸浸食による流出した流木の2つが考えられる。

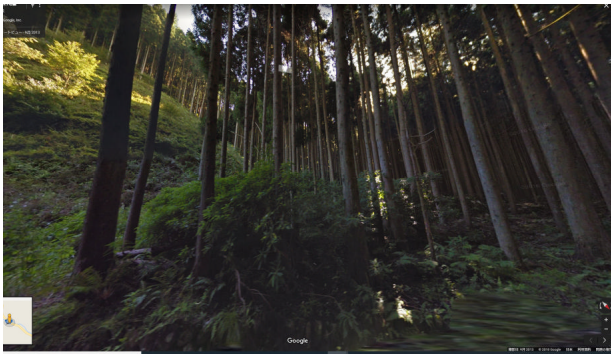
写真14 斜面崩壊前の様子：写真13に対応  
(2013Googleより)

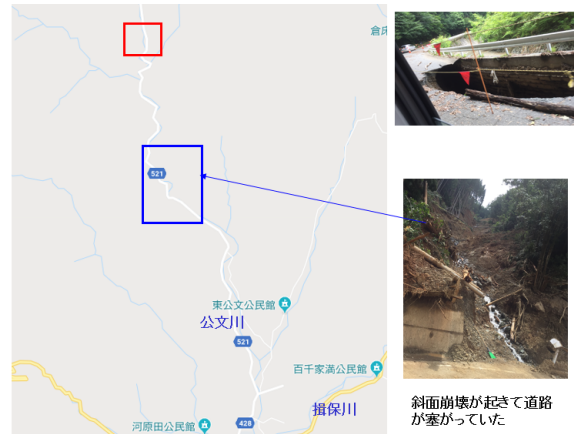
図8 公文川流域の調査区域

公文川流域の調査区域を図8に示す。公文川流域の斜面崩壊地点に向かうまでも別の場所で斜面崩壊が起き、道路が一部塞がっていた。道路で陥没被害もみられた。公文川沿いの斜面崩壊が起き、家屋が1軒倒壊した。

流木、土砂、建材が公文川に流れ込むことで橋梁が閉塞していた。左岸側では越流した迂回氾濫流が河岸浸食が発生し、深さ2m程度の侵食が見られた。

これに対して、右岸側では迂回流による被害はみ

られなかった(写真16-20)。斜面崩壊によって土砂が右岸に堆積し、右岸側が高くなっていた可能性が考えられる。
