平成 30 年 7 月豪雨による京都府北部（綾部市，福知山市，舞鶴市付近）の被災状況調査

## 平成 30 年 7 月豪雨 による災害調査速報

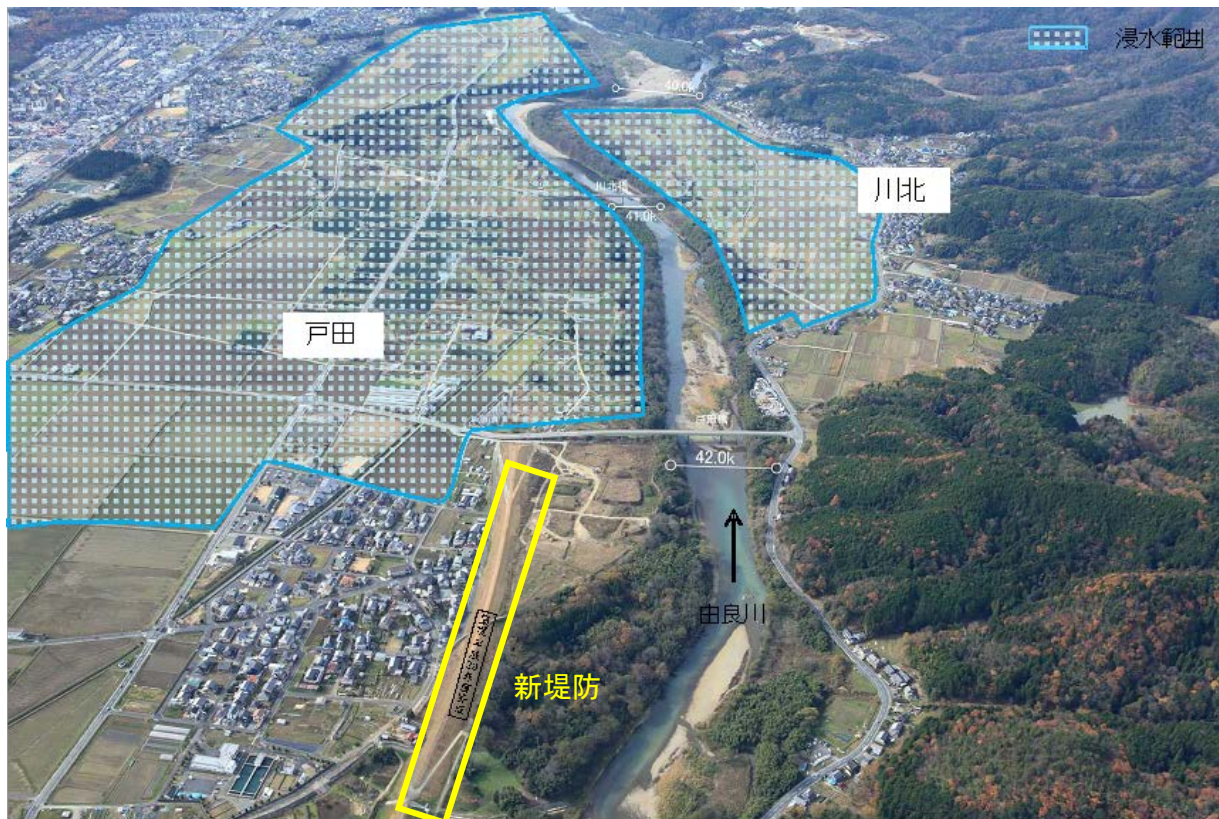
図3 戸田及び川北地区の浸水範囲（国土交通省近畿地方整備局「平成30年7月豪雨の概要（近畿管内）」より作成）

図 3 下部に示すように新堤防が完成（図 4（左）は新堤防を由良川の南側から撮影）しており、図 4（右）に示すように住宅地は嵩上げが行われている。また、応急対策として、住宅地への浸水防止用のトンパックが配備された。この結果、図 3 に示した浸水範囲には、住宅地が含まれておらず、河川整備の成果が表れた。
