平成 30 年 7 月 5～6 日に神戸市で発生した土砂災害

平成 30 年 7 月 25 日現地調査速報

平成 30 年 7 月の豪雨によって神戸市で発生した土砂災害に関して砂防学会関西支部による調査を行った。

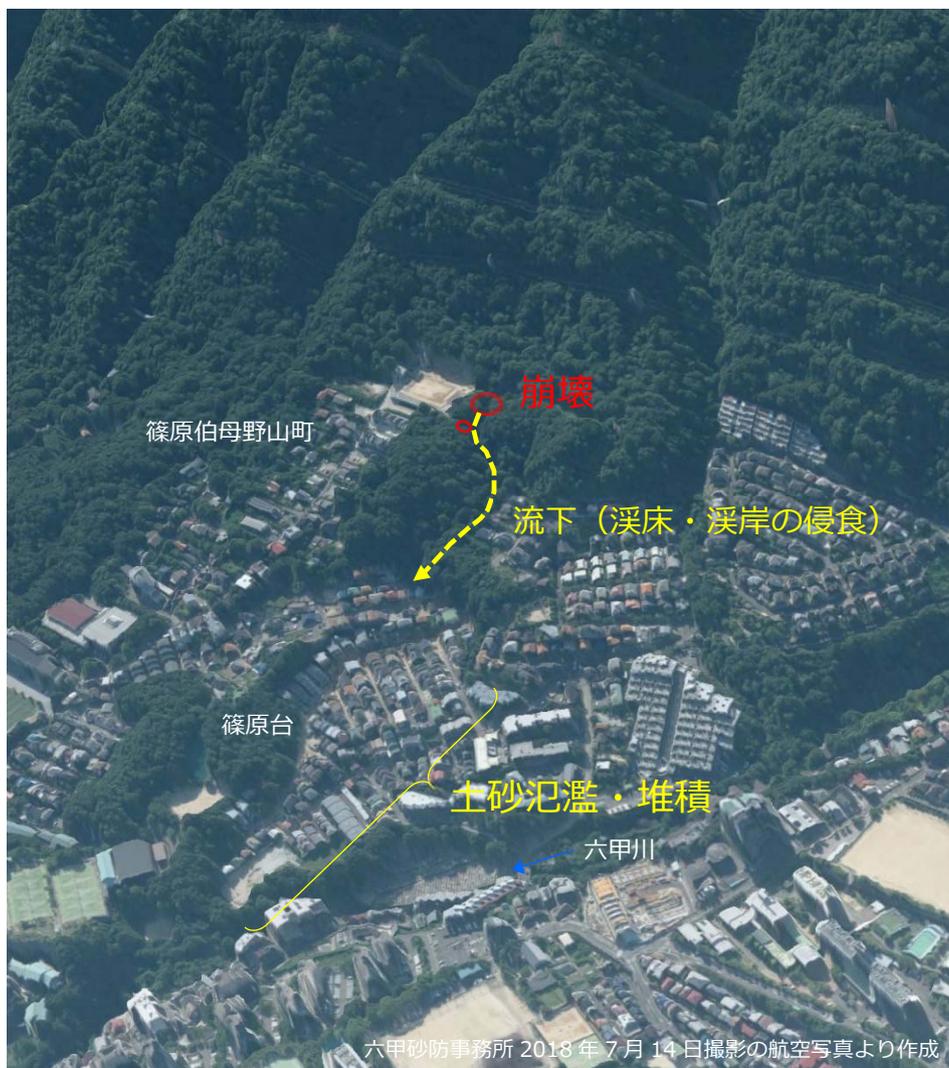
図-2 篠原台の崩壊発生位置と土砂移動状況

崩壊箇所は戦前に造成された篠原伯母野山町（しのはらおぼのやまちょう）の人工斜面に位置する。崩壊土砂は自然河道を流下し1960年代に造成された篠原台へ流出した。自然河道部に厚く堆積していた土砂は今回の流出で再移動したため、溪岸や溪床には風化花崗岩が露岩している。篠原台へ流出した土砂は谷出口の管路や暗渠を閉塞させ、建物や道路等の構造物の規制を受けながら住宅地内を流下し、主に路上に氾濫し堆積した。土砂の氾濫範囲の一部は土砂災害警戒区域外に及んだ。

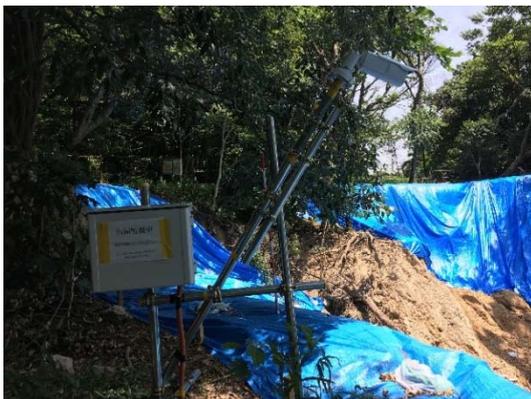
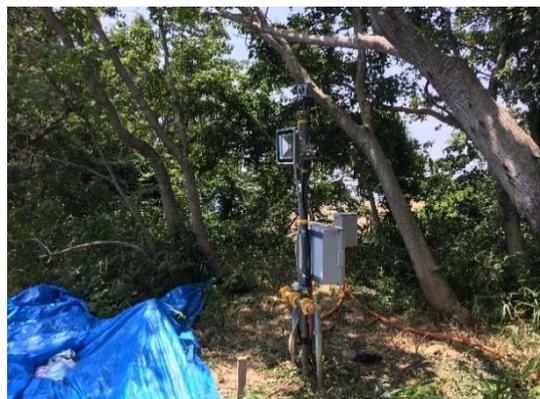
↓写真-2：崩壊地 A の土砂移動監視機器
(六甲砂防事務所による監視)

←写真-1：崩壊地 A の上部の状況

幅数 m の平坦面となっており、背後の斜面から崩壊地内への水の侵入を防ぐため土嚢が積んである。

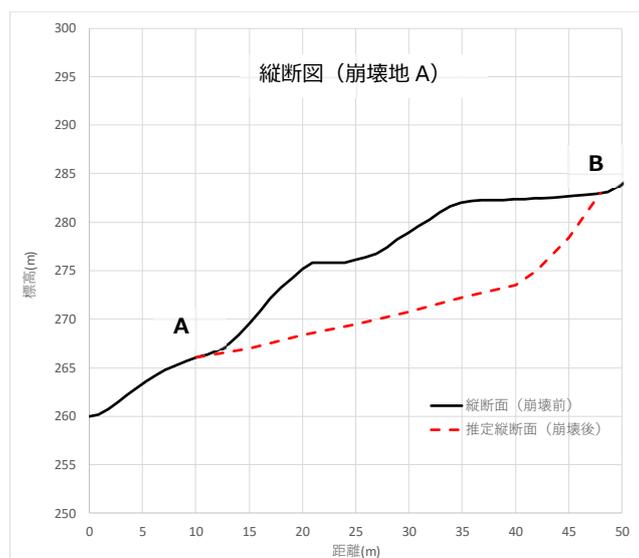
図-5 縦断面図 (崩壊地 A)

戦前の古くからの造成地で崩壊が発生した。崩壊地内には湧水の噴出孔の跡がみられる。累加雨量約600mmの長雨により盛土やその下部の花崗岩の風化層内へ地下水が多量に供給され間隙水圧が上昇し崩壊が生じたものと考えられる。

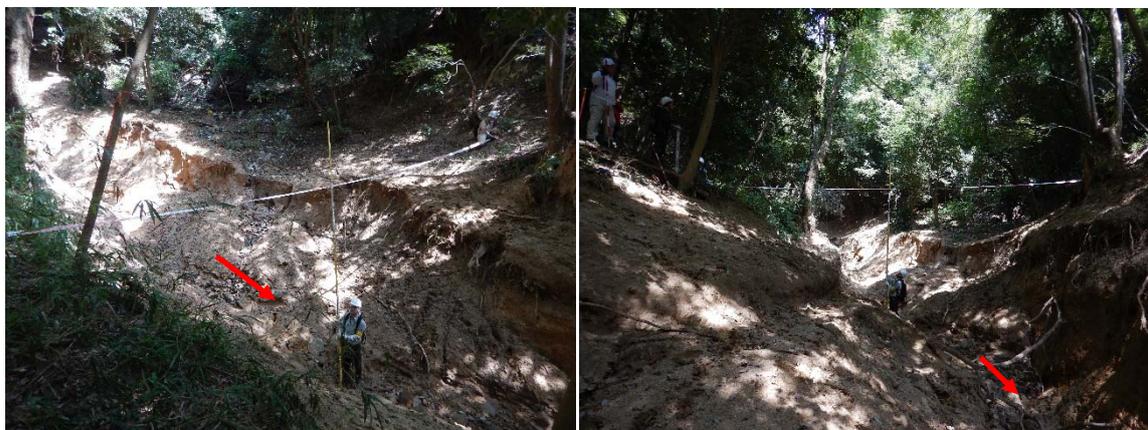
写真-6 代表断面の状況

流下域の自然河道の溪床や溪岸には風化花崗岩起源の細粒分の多い土砂が厚く堆積しており、これらの堆積土砂が今回の流出で二次侵食を受け再移動した。流出した土砂は細粒分が多いこと等から流動性に富んだ流れであったと推測される。

崩壊土砂や流木の一部が崩壊地内に残存していること、溪床に礫（風化花崗岩のコアストーン）が残存していること、溪岸斜面に残っている堆積土砂が溪床の下刻により不安定化していること等から、今後の降雨でこれらが流出しないよう対策が必要と考えられる。

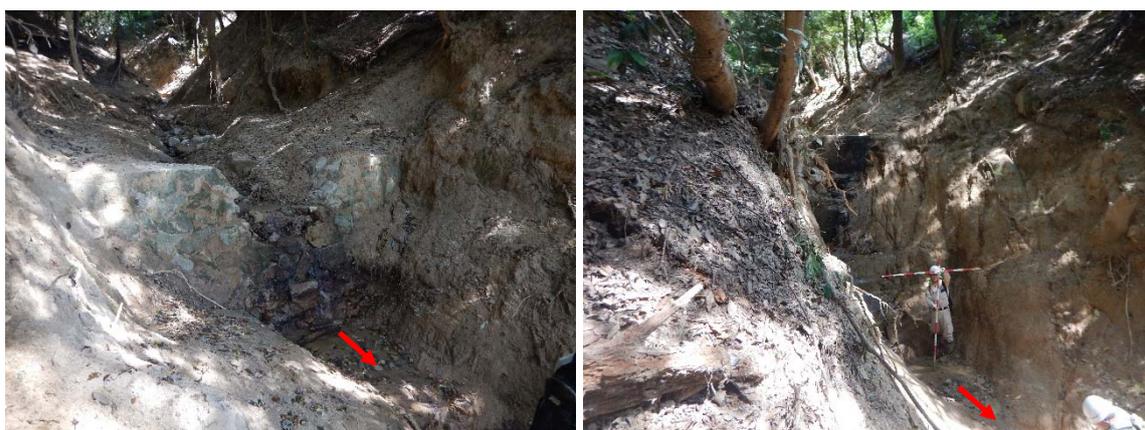
写真-9 既設構造物の状況（左：最下流，右：下流から2基目）

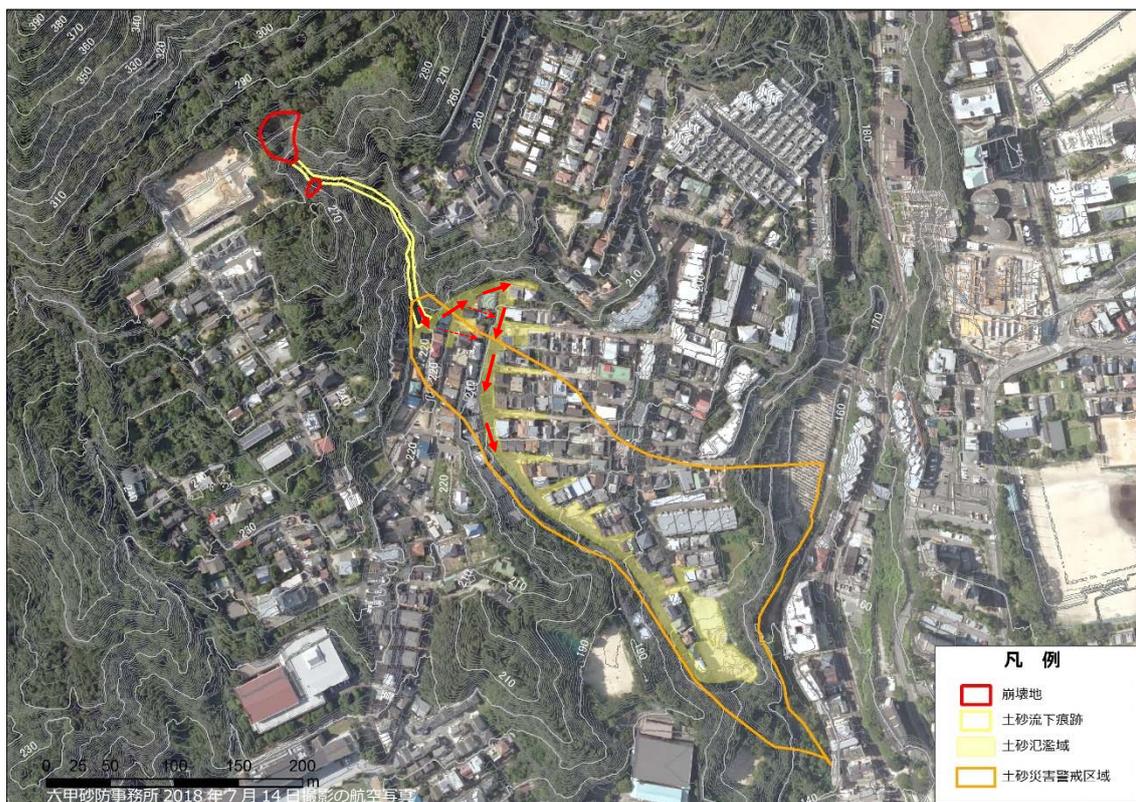
図-8 土砂氾濫、堆積域の分布と土砂災害警戒区域の状況

篠原台へ流出した土砂は谷出口の管路や暗渠を閉塞させ、建物や道路等の構造物の規制を受けながら流下し、主に路上に氾濫し堆積した。土砂が堆積した面積は痕跡から約7,400m²であった。土砂の氾濫範囲の一部は、土砂災害警戒区域外に及んでいる。

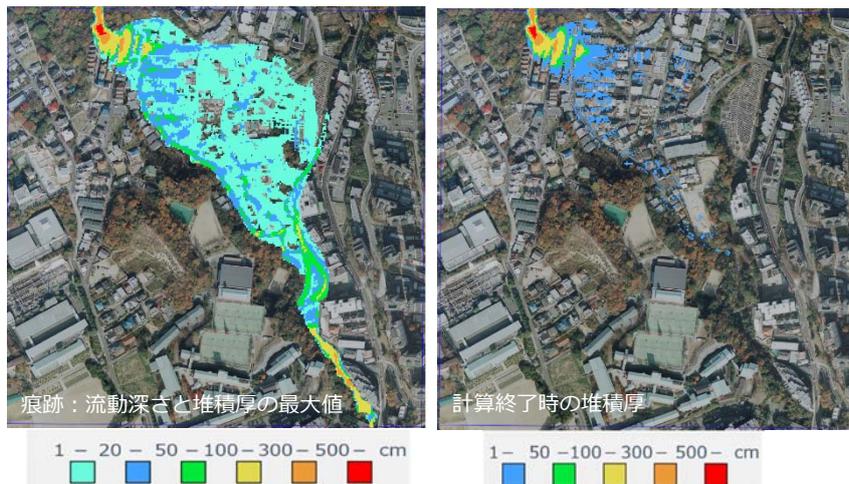
図-12 Hyper KANAKO を用いたシミュレーション事例 (篠原台の再現計算)
 (実際にはもう少し道路上に堆積していることから今後の詳細検討では細粒分による流体密度の増加の程度を検討する)

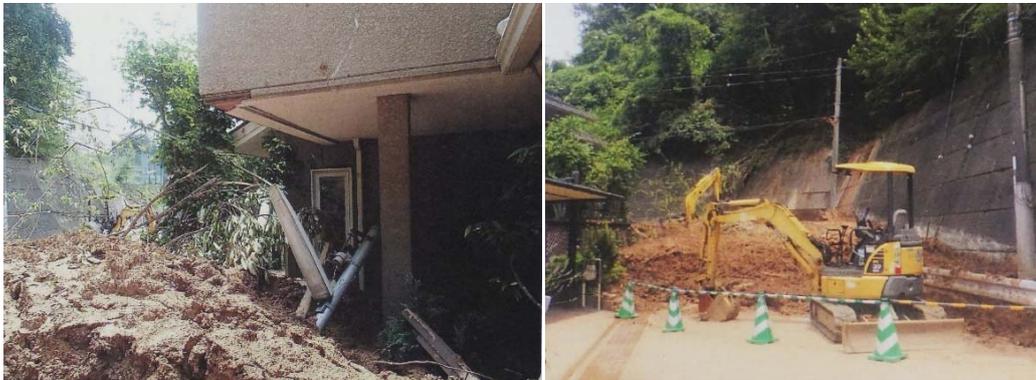
写真-13 災害直後の土砂流出状況（兵庫県神戸土木事務所提供）

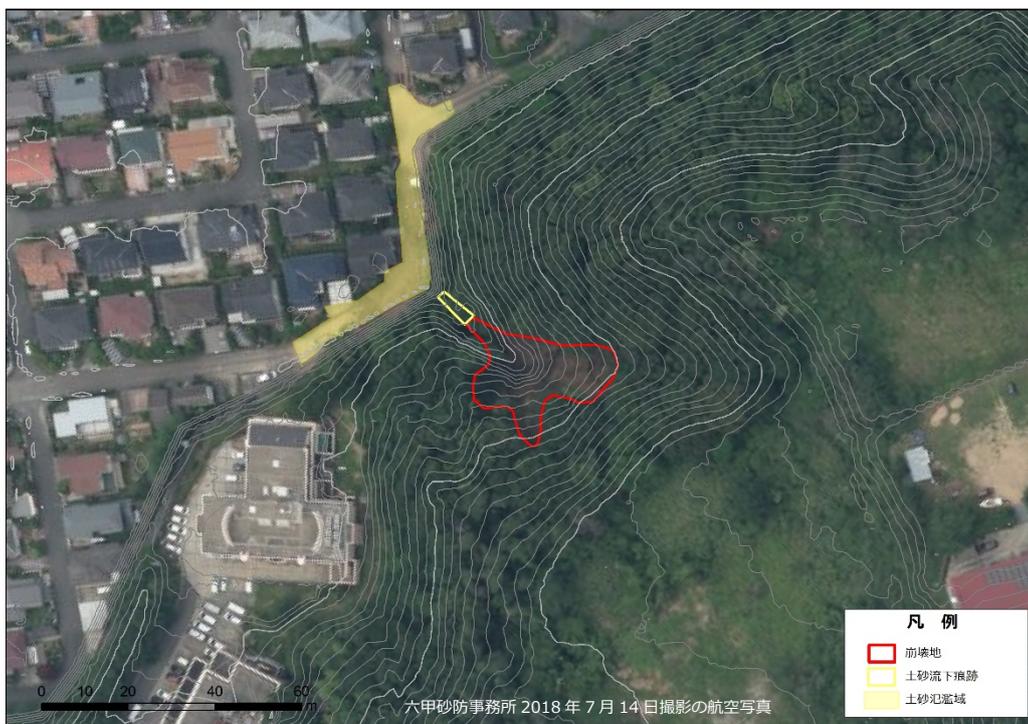
図-13 筑紫が丘の崩壊地と土砂流下状況

崩壊箇所は1970年代に開発された筑紫が丘の切土斜面上部に位置する。崩壊は流域面積約0.47haの自然斜面の谷地形部（谷頭凹地）で発生し、流動化した土砂が直下の住宅地に流出した。崩壊面積は約500m²、流出土砂量を500m³（＝氾濫面積約500m²×最大堆積深を擁壁に残る痕跡より約3m×円錐状に堆積したと仮定して1/3を乗じる）とした場合、平均崩壊深は1m程度と試算される。擁壁についての痕跡より、流出土砂の堆砂勾配は緩く、細粒分が多い流動性の高い土砂が流出したと推測される。土砂流出の発生は7月6日17時頃との記録があるが、当該箇所は土砂災害警戒区域に指定されていない場所であった。

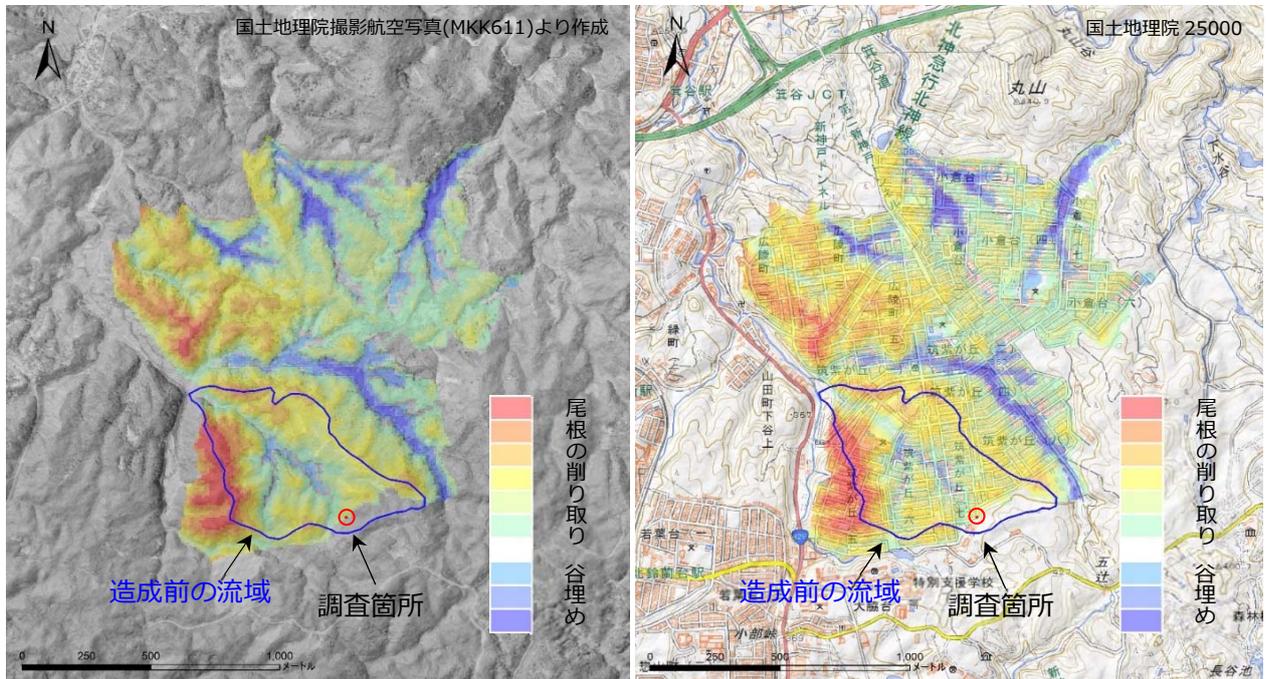
図-15 筑紫が丘の造成前と後の地形状況の比較

今回の調査箇所は、流域面積は小さく、河床勾配15度以上の土石流発生域の分布も小さいことから、土石流危険渓流や土砂災害警戒区域の抽出要件に該当しなかったことが推測される。しかし、人工改変が行われる前の地形を過去の航空写真や地形図等で調べると、調査箇所は大きな流域の源頭部に位置していたことがわかる。このような頂部斜面付近の特徴としては、風化が進み厚い表土層が形成されていること、開発による切土や擁壁等の影響で地下水の流動が変化すること等があげられる。これらの特徴を有する箇所を抽出し危険性の調査を行うことは、今回の被災箇所のような斜面崩壊や谷頭侵食等の土砂移動の発生場を事前に予測するための一つの方法であると考えられる。

筑紫が丘の事例では、本来は源流部付近の土砂生産源と隣接する土地であることが、人工改変により元の地形や土砂移動の特徴が見えにくくなっていることを指摘したが、他にも土砂災害警戒区域に指定されてなく危険性のある箇所が存在するものと考えられる。このような箇所の抽出方法や危険性の評価方法の開発が今後の課題と考えられる。

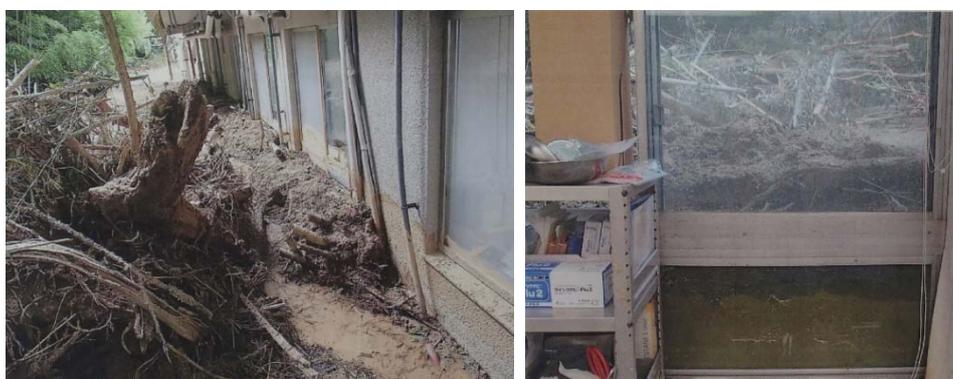
写真-15 災害直後の土砂流出状況（兵庫県神戸土木事務所提供）

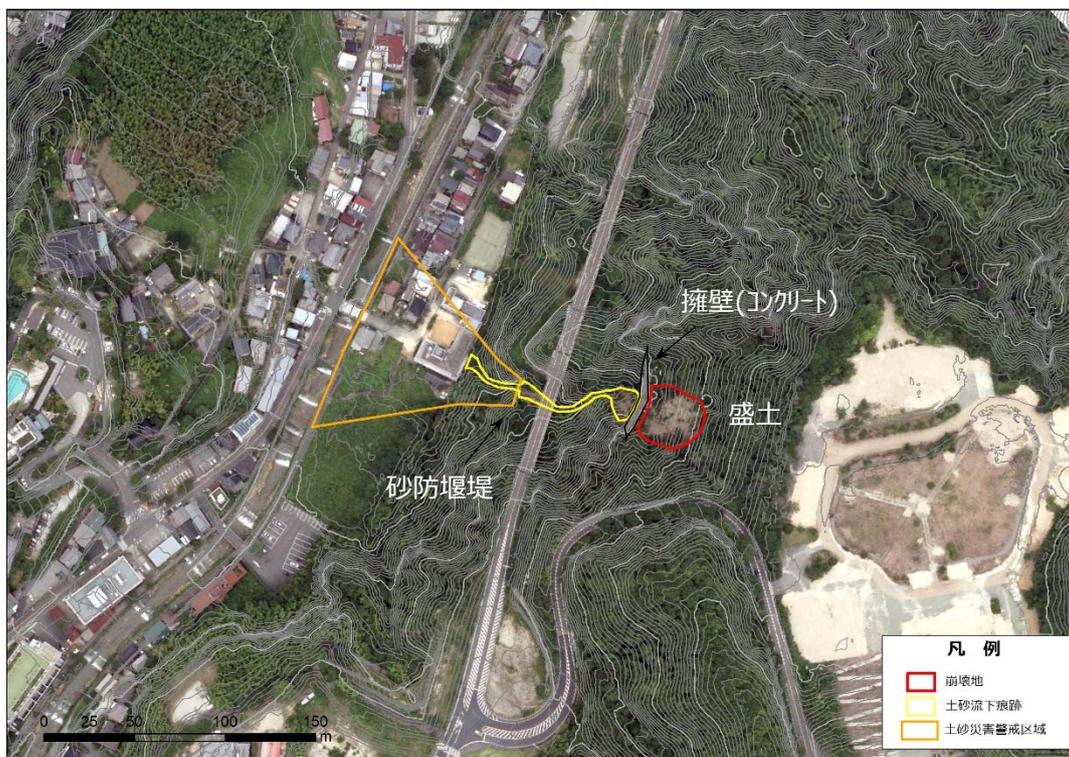
図-16 有馬町の崩壊地と土砂流下状況及び土砂災害警戒区域

1960年代に造成された盛土法面の一部が崩壊し、土砂が下流の病院へ流出した。法面は下部のコンクリート擁壁と上部の緩斜面に分かれており、崩壊は上部緩斜面の脚部で発生した。崩壊の規模は幅約30m×延長約20m程度であった。崩壊土砂の一部は河道や既設砂防堰堤に堆積したが、大半は谷出口の病院へ流出した。しかし、土砂が直撃した病院の窓ガラスが割れていないことなどから、砂防堰堤は礫や流木の捕捉、流体力の減衰等、被害軽減に寄与したと考えられる。災害発生は7月6日15時頃との記録があり、それまでの累加雨量は約600mmであった。

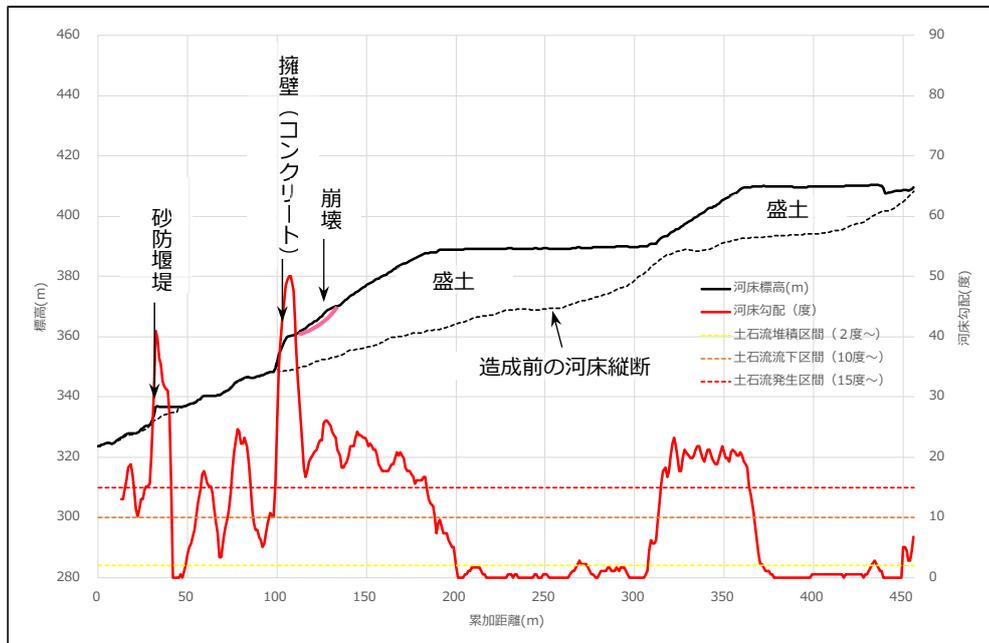
図-18 有馬町の河床縦断図
(造成前の河床縦断は1961年撮影の国土地理院航空写真より推定した)

調査は災害の10日後であったが、溪流にはまだ多くの流水があった。流出した土砂は細粒分が多く、多量の流水が土砂の移動に影響したと考えられる。谷を埋めて造成した場合でも、その地下には造成前の溪流の流路や地下水の流動経路の構造が残存していると考えられ、実際に谷を流れている水は、造成後の見かけの流域よりも集水域はもっと大きいと推測される。

有馬町の場合も、今回崩壊した盛土の背後に旧集水域に降った雨が地下水となって多量に供給されたと考えられる。

人工改変等により本来の土砂移動の現象が見えにくくなっている。対策施設の検討においては、旧地形や土砂生産源の質の変化等を考慮し、実際の現象に見合った堰堤や水路の検討を行う必要があるものと考えられる。

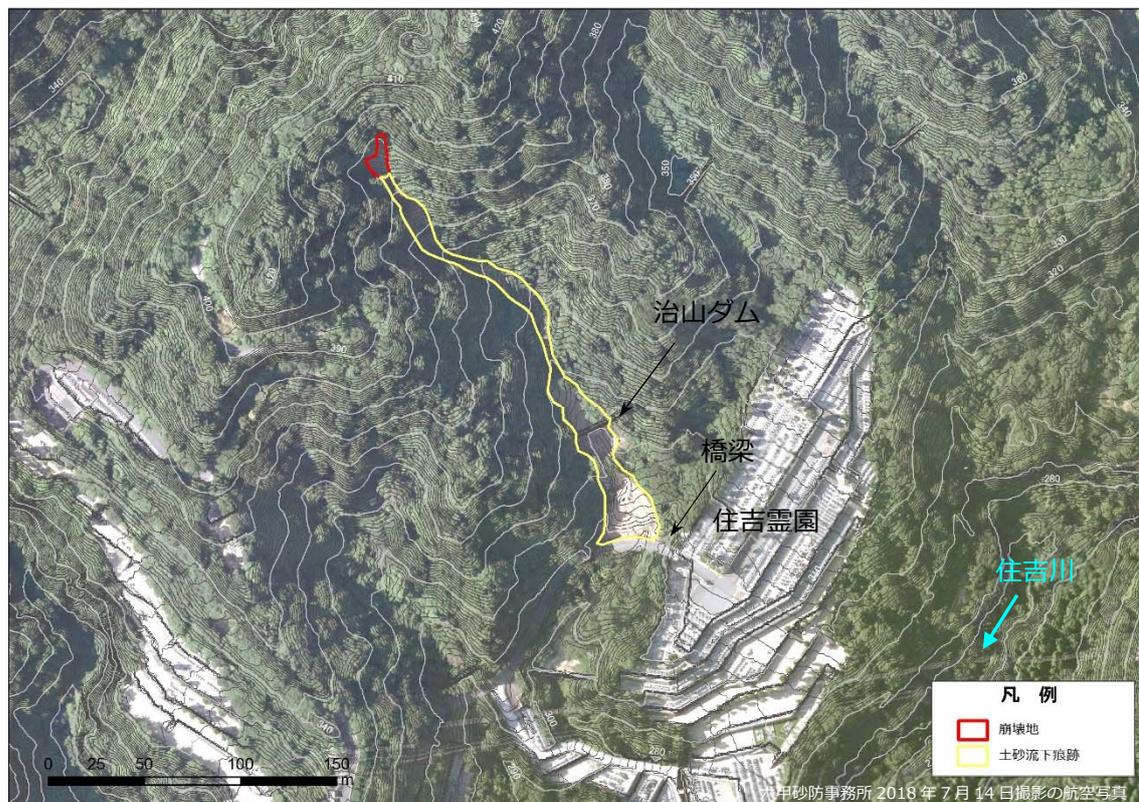
図-20 住吉台の崩壊地と土砂流下状況

谷頭斜面で発生した崩壊からの土砂が治山ダムを直撃し、ダムの堤体が破損した。流出した土砂は、治山ダム下流の狭窄部（橋の橋脚）を閉塞させ堆積した。橋の構造等には特に被害はなかった。崩壊の発生日時は不明、7月4日からの一連の降雨の総降水量は約700mmであった。

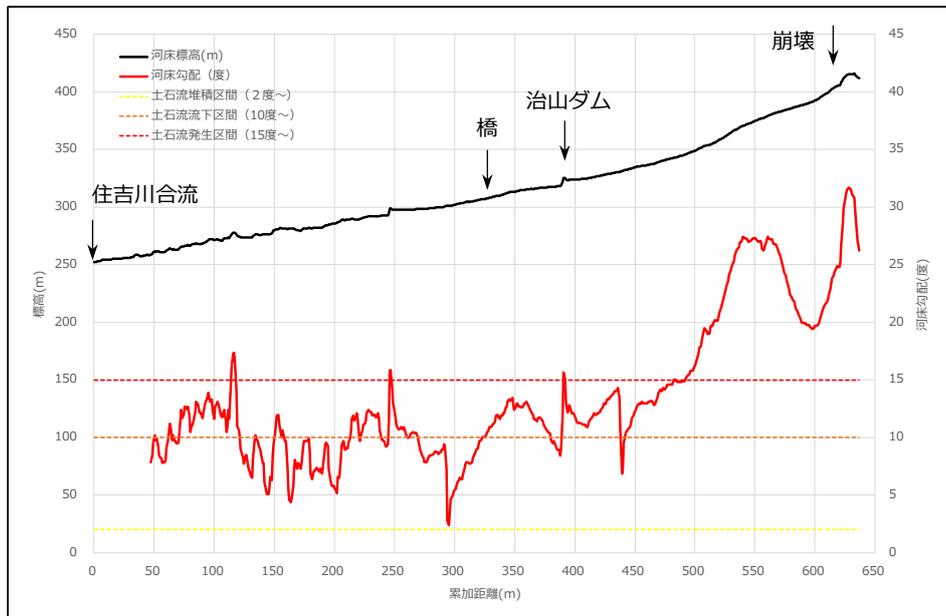
図-22 住吉台の縦断面

土砂流出前(平成 26 年 10 月 24 日~11 月 2 日)の航空レーザ計測では、治山ダムの有効高は 7~8m、満砂はしておらず天端から約 2~3m 程度の空きが確認できた。治山ダムは砂防堰堤と目的が異なり、土石流の直撃は考慮されていない。満砂していない状態で土石流が直撃した場合、今回のように堤体が破損することがある。

土石流対策における施設配置計画等の検討において、治山ダム等の既往施設の効果を見込む場合は、土砂移動形態の特徴を十分見極めたうえでその効果を評価し、検討を進める必要があると考えられる。
