# 2018年台風21号Jebiによる沿岸被害調査報告書

平成30年10月

公益社団法人 土木学会 海岸工学委員会

2018年台風21号Jebiによる沿岸被害調査団

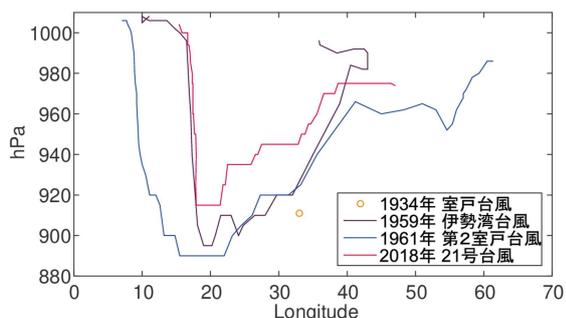
図-2 台風の中心気圧比較

今回の台風21号は、発達時こそ伊勢湾台風とよく似た発達をしたものの、北緯20度以北では過去の3台風と比較すると早い段階で勢力を弱め始めている(図-2)。北緯33度における各台風の中心気圧を比較すると、室戸台風が911 hPa、伊勢湾台風が927 hPa、第2室戸台風が924 hPa、台風21号が947 hPaである。このように歴史的な台風と中心気圧で比較すると、今回の台風21号は既往の大災害をもたらした台風よりやや弱い。しかし、大阪湾を通過した際の中心気圧は947 hPaであり、1951年以後は同程度以上の勢力を有した台風は2個しか該当しない。このため、非常に強いハザードであったことは間違いない。
