台風で損傷した鳴尾橋の復旧

～大型ジャッキ搭載の台船による一括撤去・架設～

兵庫県阪神南県民センター 西宮土木事務所
株式会社 三井E&S鉄構エンジニアリング

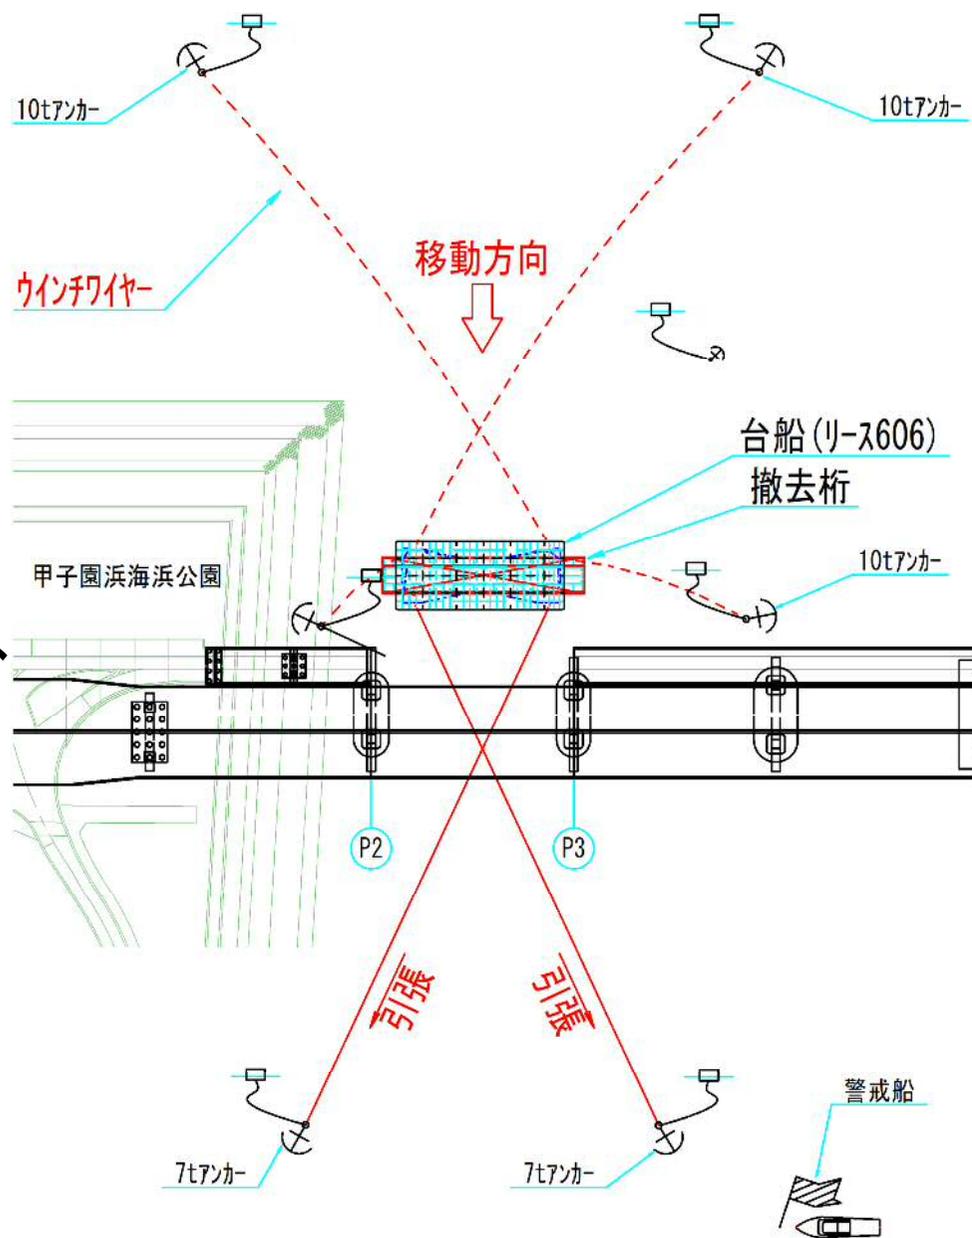
台船はウインチでワイヤーを引っ張ることにより移動します。また、ウインチは1度のボタン操作で10cm以上引っ張られます。

右図の場合、下2本のウインチで引っ張り、その他のウインチは緩めた状態で下方向に移動します。

移動方向と関係無いウインチは緩んだ状態であるため、左右にブレが生じます。

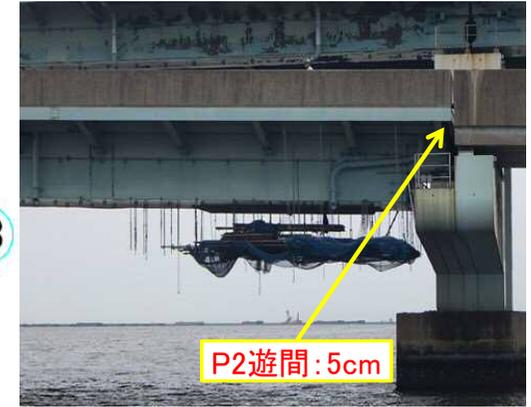
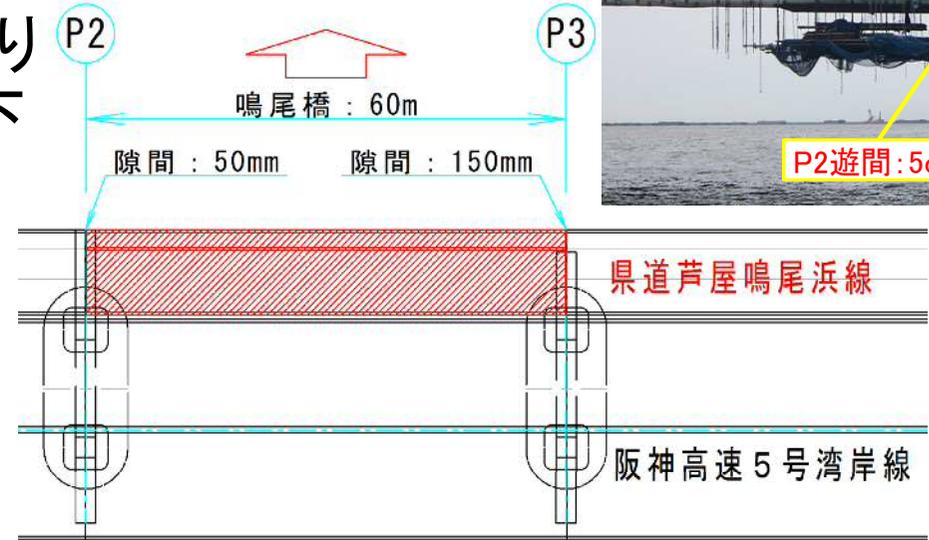
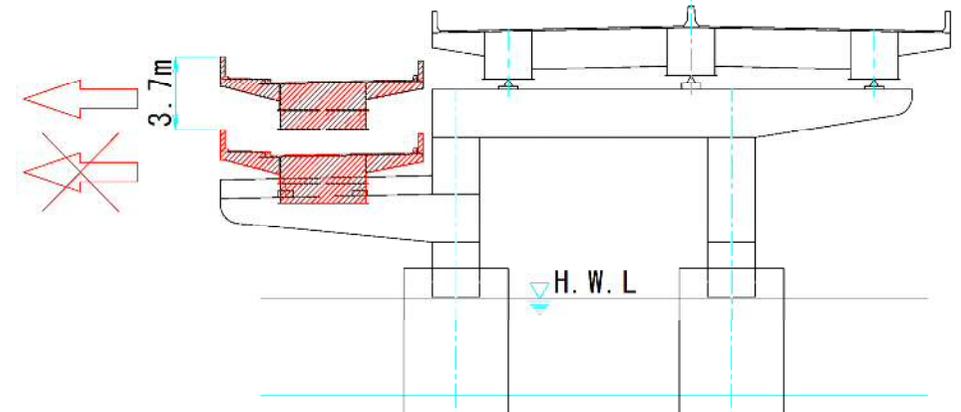
旧橋撤去時

右上図の様に隣接桁との隙間が5cm程と狭いため、3.7mジャッキアップすることで、隣接桁との干渉を避けました。

ただし、台船は桁重量が載ることにより沈下するため、既設橋撤去の場合、下式の沈下量を考慮してジャッキアップ総量を決定しています。

$$3.7\text{m} + 0.4\text{m}(\text{台船沈下量}) = 4.1\text{m}$$

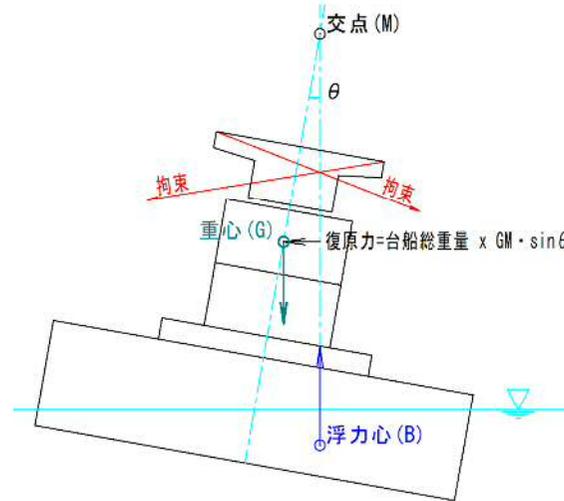
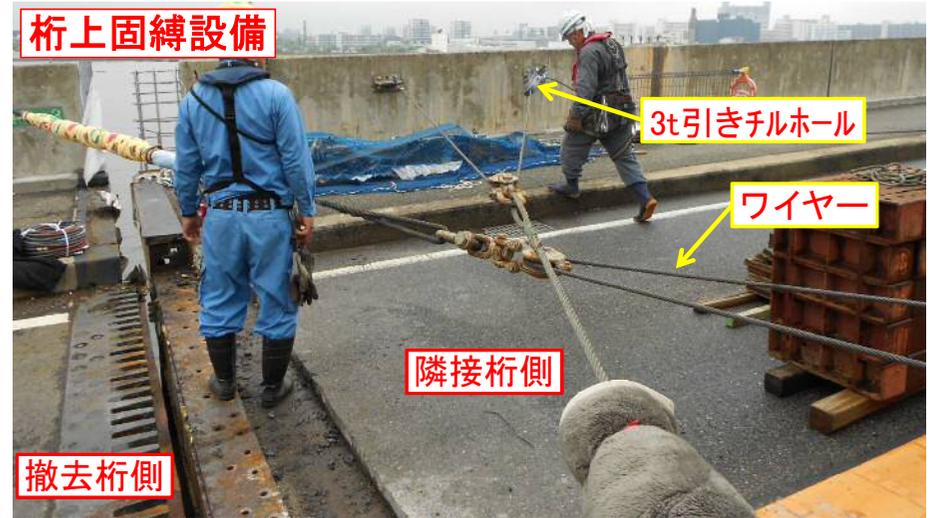
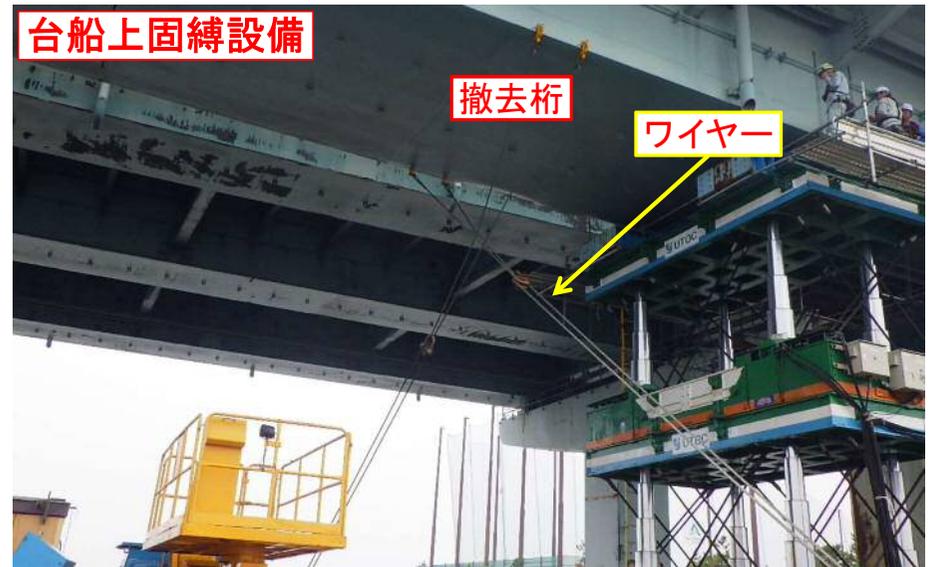
台船と橋桁は固有振動数が異なるため、共振による影響は定かではありませんが、発生した場合の対策として、また、波による台船の揺れや風による橋桁の揺れ等の水平力は確実に発生するため、橋桁の固縛設備を設けるものとなりました。

写真右上がジャッキアップやダウン時に使用する桁上の固縛設備です。

写真右下が台船進入や退出時に使用する台船上の固縛設備です。

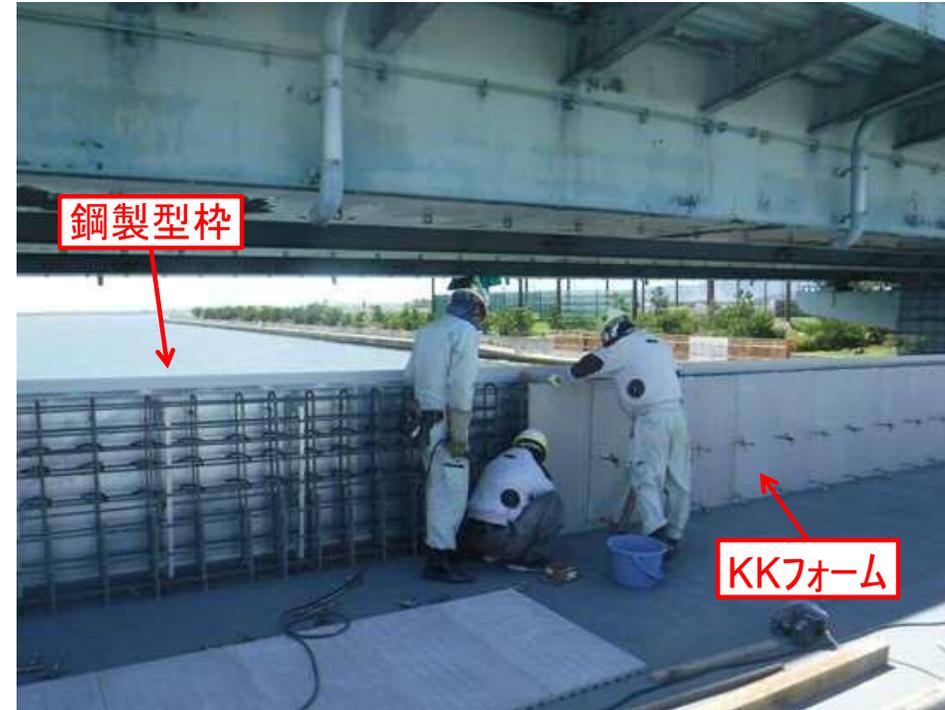
壁高欄コンクリートの施工期間短縮のため、右写真の通り、下記対策を実施しました。

- 1)鋼製外型枠の採用
(足場組立解体期間短縮)
- 2)KKフォームの採用
(内型枠組立解体期間の短縮)
- 3)早強コンクリートの採用
(設計強度発現期間の短縮)
