Uリブ鋼床版垂直補剛材上端部に対する下面からの疲労対策

RETROFITTING METHOD FROM THE UNDERSIDE AGAINST FATIGUE CRACKING AT THE UPPER END OF VERTICAL STIFFENERS IN ORTHOTROPIC STEEL DECK

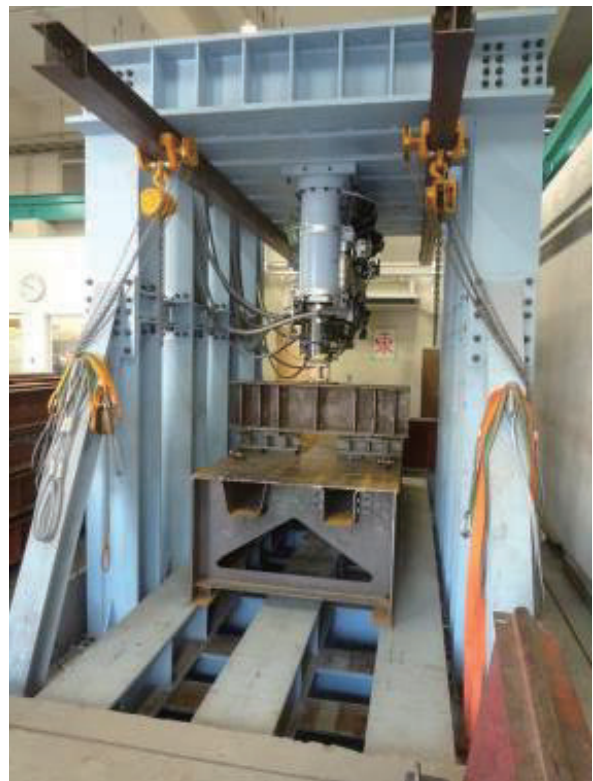
写真-1 載荷状況

写真-1 に荷重状況を示す。荷重にはダブルタイヤ 2 輪を模擬したゴム板 (200mm×200mm×40mm) を 4 枚用い、A 断面では、図-1 と図-2 a) に示すように外側と内側の 2 ケースで静的荷重試験を行った。疲労試験は内側荷重で行い、繰り返し速度は 2~3Hz とした。C 断面では、はじめは内側荷重を行い、途中で U2 側の U リブの損傷が確認されたため、U1 側のみダブルタイヤを模擬したゴム板を用い、図-2 b) に示すように U2 側は補剛材直上に荷重した。荷重範囲は A 断面では 260kN (最小荷重 20kN)、C 断面では、はじめは 260kN で途中から 200kN (最小荷重 20kN) とした。

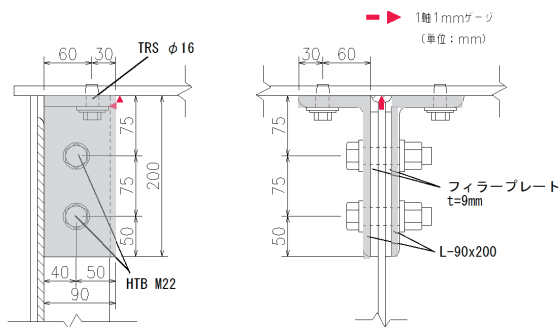
図-3 当て板補強構造詳細

図-3、写真-2 に当て板補強構造詳細を示す。予防保全対策では、き裂が発生していない状態で TRS を用いた当て板補強工法を適用した。この工法は RC 床版直下の垂直補剛材に対して使用したものと同一のものであり[6]、TRS でアングル材をデッキプレート下面に押し付けた後、HTB で補剛材に固定することにより、アングル材に荷重を分担させ、補剛材上端部にかかる荷重を低減する工法である。

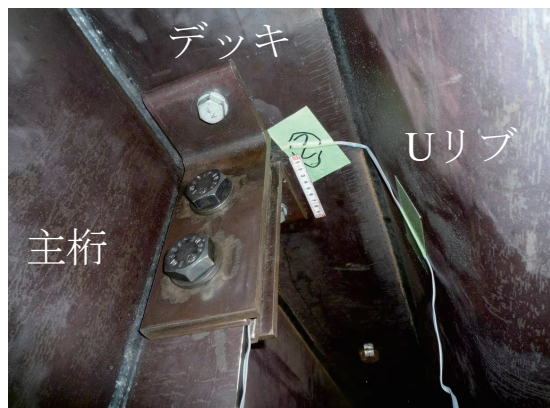
写真-2 当て板補強

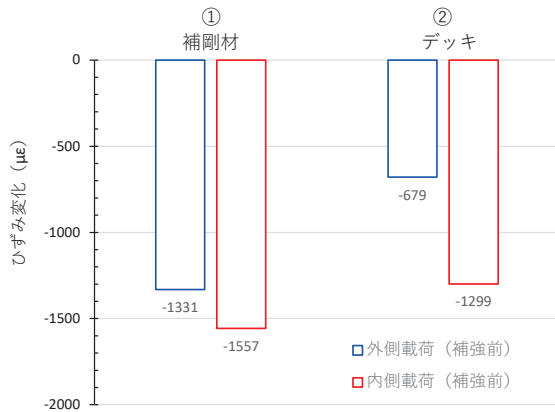
図-4 静的載荷試験結果 (A 載荷側)

図-4 に A 断面の静的載荷試験結果を示す。外側載荷では補剛材側 (①) で-1330 μ , デッキ側 (②) で-680 μ 程度であったひずみが, 内側載荷では①が-1560 μ , ②が-1300 μ と 1.2~1.9 倍程度大きくなっており, 内側載荷の方が外側載荷よりも大きいことが確認された。このことから, 内側載荷で疲労試験を行った。

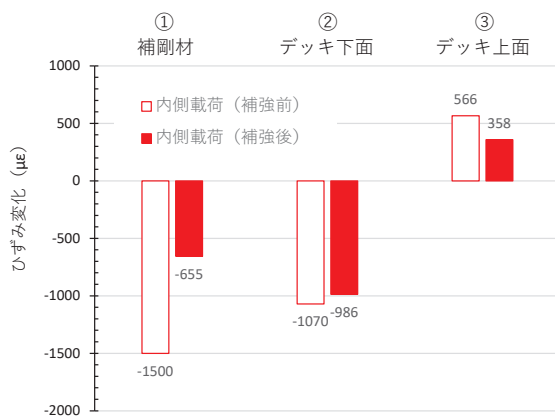
図-5 静的載荷試験結果 (C 載荷側)

図-5 に C 断面の静的載荷試験結果を示す。当て板補強を施した結果, 垂直補剛材側の①のひずみは-1500 μ から-650 μ と 2/5 に減少した。なお, デッキ側の②③のひずみはデッキ下面で-1100 μ から-1000 μ と, デッキ上面で 600 μ から 400 μ と 1~3 割程度しか減少していないが, これはアングル材の幅が 90mm と補剛材幅と同じであり, 補剛材端部と当て板端部が 10mm 程度しか離れておらず, ゲージ位置が当て板端部に近いためと考えられる。

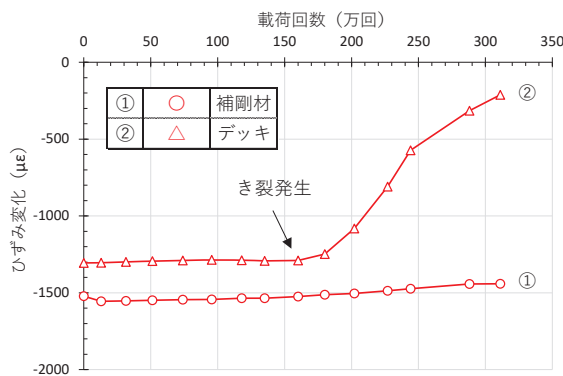
図-6 疲労試験中のひずみ変化
(A 断面, ステップ 1)

図-6 に A 載荷側の疲労試験中のひずみ変化 (最大荷重時と最小荷重時のひずみの差) を, 図-7 にき裂長さの定義を, そして図-8 に A 載荷側の疲労試験中のき裂長さを示す。補強を施さなかった U1 側デッキ下面の②では 160 万回以降でひずみ変化が急激に減少し, 180 万回でデッキ側と補剛材側の溶接止端部にき裂の発生が (写真-3), 227 万回でデッキ側の止端部から母材部に亀裂の進展が確認された。その後, 疲労試験を続行し, 写真-4 に示すようにデッキ母材に 38mm 程度き裂が進展したところで試験を終了した。

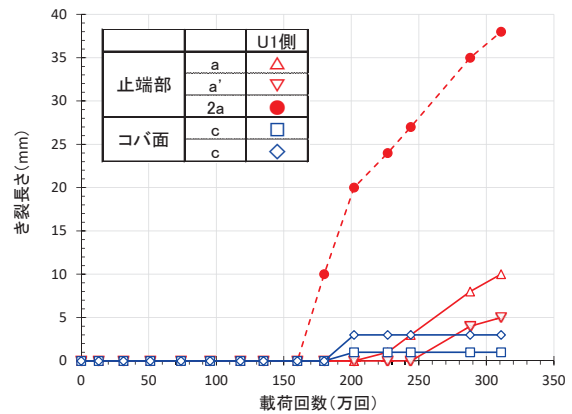
図-8 疲労試験中のき裂長さ (A 断面)

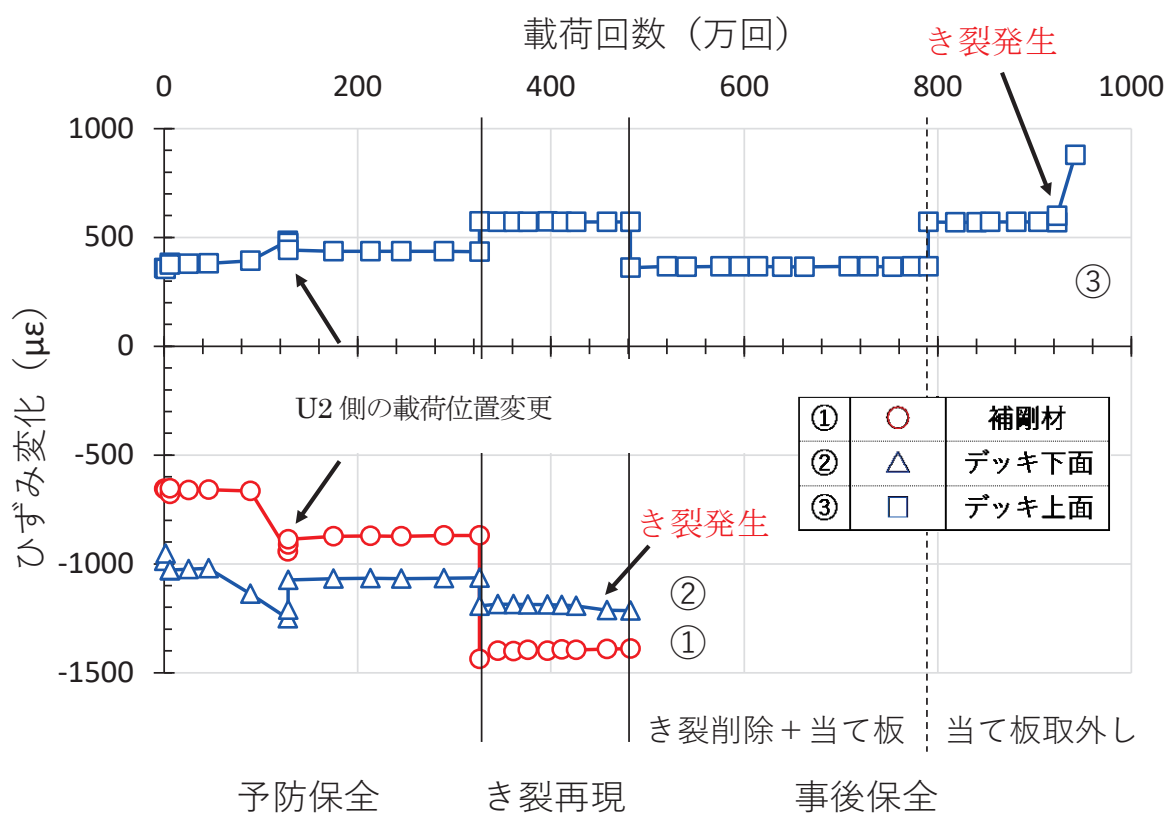
図-9 に C 載荷側の疲労試験中のひずみ変化を示す。当て板補強を施した状態で 330 万回程度繰り返し載荷を行ったが、ひずみは変化せず、き裂の発生は確認されなかった。

図-9 疲労試験中のひずみ変化 (C 断面)
