論文

鋼床版 U リブ・横リブ交差部の疲労損傷対策の提案と検証

キーワード：鋼床版, U リブ, 横リブ, 交差部, 疲労, 当て板補強

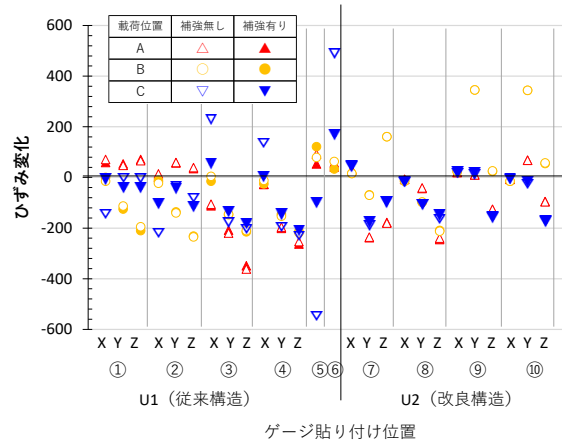
図-4 静的载荷試験結果

Uリブ・横リブ交差部のアングル材補強前後の静的载荷試験で得られたひずみ変化分布を図-4に、横リブ側の主応力分布を図-5に示す。载荷位置で比較するとダ

イアフラムがある側のC载荷の発生応力が大きい。補強前にUリブ側のゲージ⑤と⑥で生じていた -550μ (-110MPa)と $+500\mu$ (100MPa)のひずみ変化が、補強後はそれぞれ -100μ (-20MPa)と $+170\mu$ (34MPa)に1/3~1/5程度まで減少、また、横リブ側で補強前に水平方向に生じていた $\pm 50\text{MPa}$ を超える主応力が補強後は $\pm 10\sim 20\text{MPa}$ 程度に減少しており、アングル材補強により、十分な応力低減効果があることが確認された。

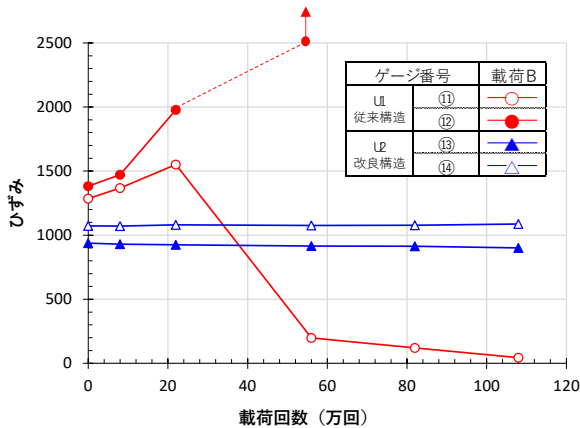
図-6 デッキ表面のひずみ変化

図-6 にデッキ表面のひずみ変化を示す。従来構造側のゲージ⑪と⑫付近では8万回程度でデッキ亀裂が発生し、50万回程度でデッキ上面に貫通したものと推測される。写真-1 に試験終了時(108万回載荷後)のデッキ上面のき裂の状況を示す。それぞれのき裂は、デッキ上面に貼付したひずみゲージをほぼ直撃している。なお、軸重260kN相当で8万回は疲労限を無視し、S-N線の傾きを1/3と仮定して法定軸重100kNに換算すると140軸となる。

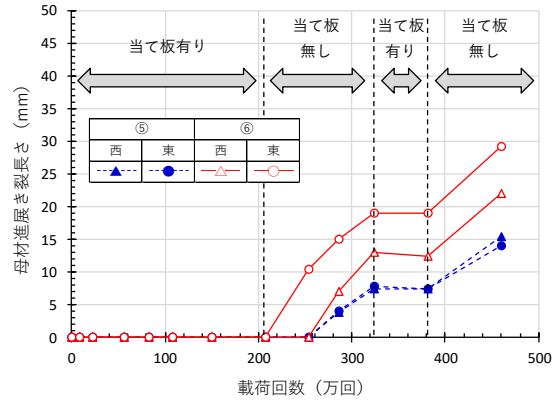
図-7 Uリブに生じた亀裂長さと載荷回数の関係

図-7 にゲージ位置⑤と⑥付近のUリブ側溶接止端からUリブ母材に進展した亀裂の長さの変化を示す。始めに予防保全として横リブスロット部にアングル材補強を行い、疲労試験を行ったところ、200万回を超えてもき裂の発生は確認されなかった。その後、アングル材を外して疲労試験を継続したところ、外してから47万回で⑥付近の溶接止端からUリブ母材に10mm程度進展した亀裂を発見した(写真-2)。その後亀裂を進展させ、再度アングル材を取り付けたところ亀裂はほとんど進展せず、アングル材を外したら進展したことから、当て板補強によって亀裂進展防止効果もあることが確認された。写真-3~6に、疲労試験終了時のUリブ母材に進展した亀裂の状況を示す。

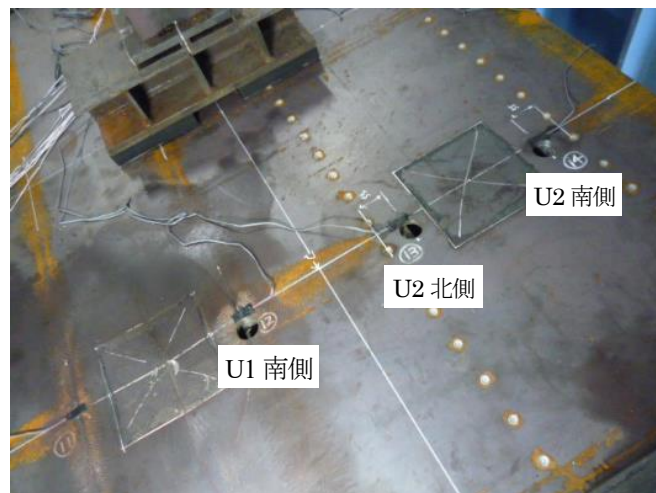
写真-7 デッキ上面のコア抜き位置

写真-7にデッキ進展亀裂の有無を確認するために疲労試験終了後にあけた直径40mmのコア孔位置、写真-8～12に各コア孔内部の状況、写真-11, 12にTRS孔の周辺のMT写真を示す。従来構造のゲージ⑫付近では、デッキとUリブを接合する溶接ルート部から発生して溶着金属に沿ってデッキに進展し、上面に貫通した亀裂が確認できる。一方、改良構造のデッキにもTRS孔にも亀裂は認められない。
