穂谷川橋梁改良工事

京阪電気鉄道株式会社
工務部技術課

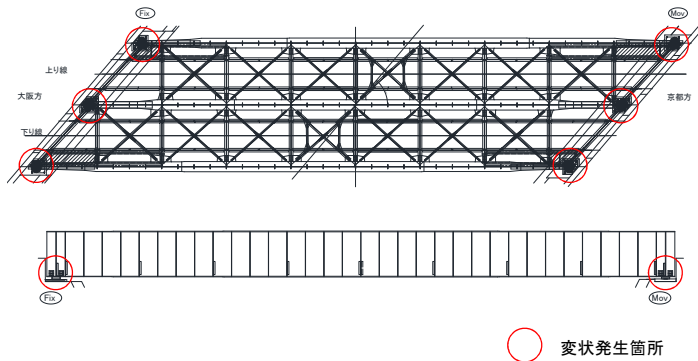
工事前の本橋梁の変状については、以下のとおりである。

- 変状: 支承の傾き、支承の支点のズレ、支承の摩耗
- ① 原因: 可動側の線支承が摩耗しており伸縮阻害が生じているため
→ 線支承の摩耗により支承の機能を果たしていない
- 変状: 支承突起部の食い込み
- ② 原因: 京都方橋台が背面土圧により斜角方向に移動したため
→ 現在、斜角方向への移動は収束している
- 対策: 支承の取替えを行う
→ 伸縮阻害の解消をはじめとした、支承機能の回復を図る。

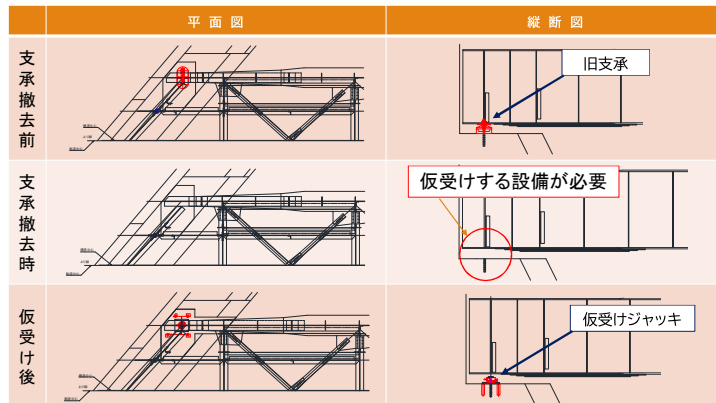
支承(または仮受けジャッキ)撤去時に、別支点で仮受けする必要がある。
