平成30年7月豪雨災害 関西調査団 速報会  
2018/8/9

## 神戸市北区の被災状況と地形地質

★日本応用地質学会関西支部

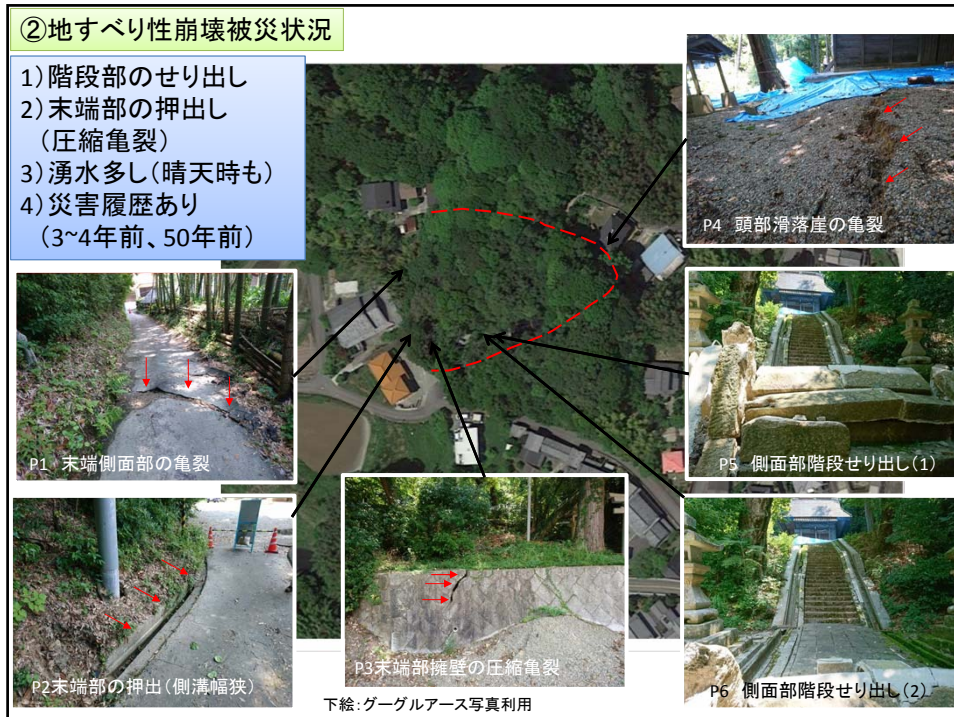
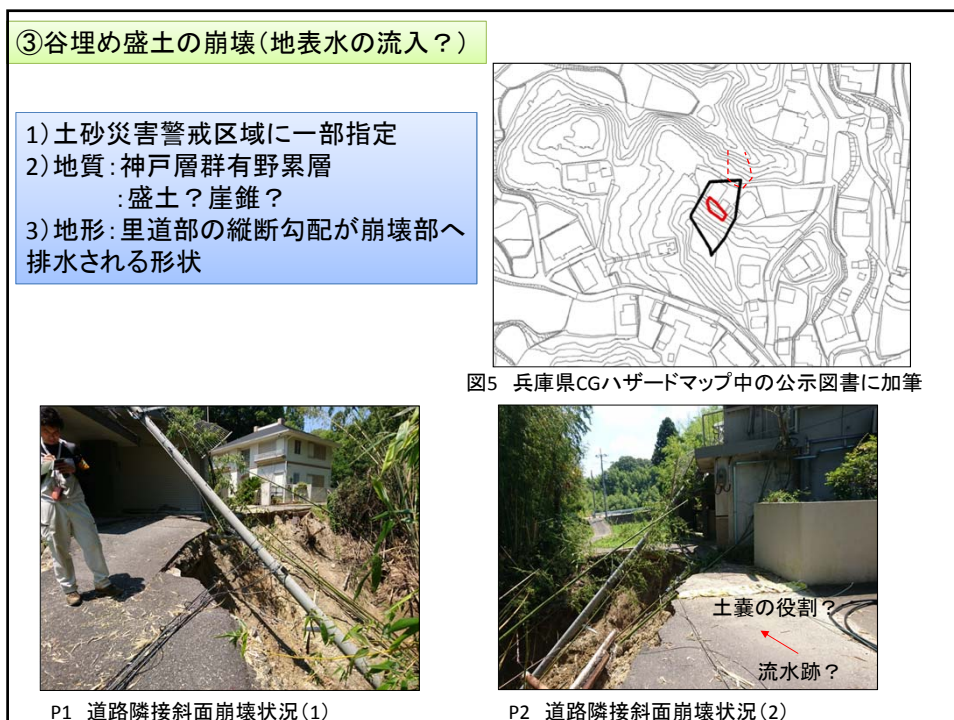
## ②地すべり性崩壊

- 1) 土砂災害警戒区域に一部指定
- 2) 地質: 神戸層群有野累層(礫岩、凝灰岩)  
: 流れ盤(?), 断層
- 3) 地形:
  - ・独立丘陵地形
  - ・比較的緩やかな凸型地形
  - ・地下水豊富
- 4) 避難指示
  - ・7月6日 15:10 北区八多町柳谷
