台風21号により被災した鋼製橋脚について

2019年7月26日

阪神高速道路株式会社

平成30年台風21号

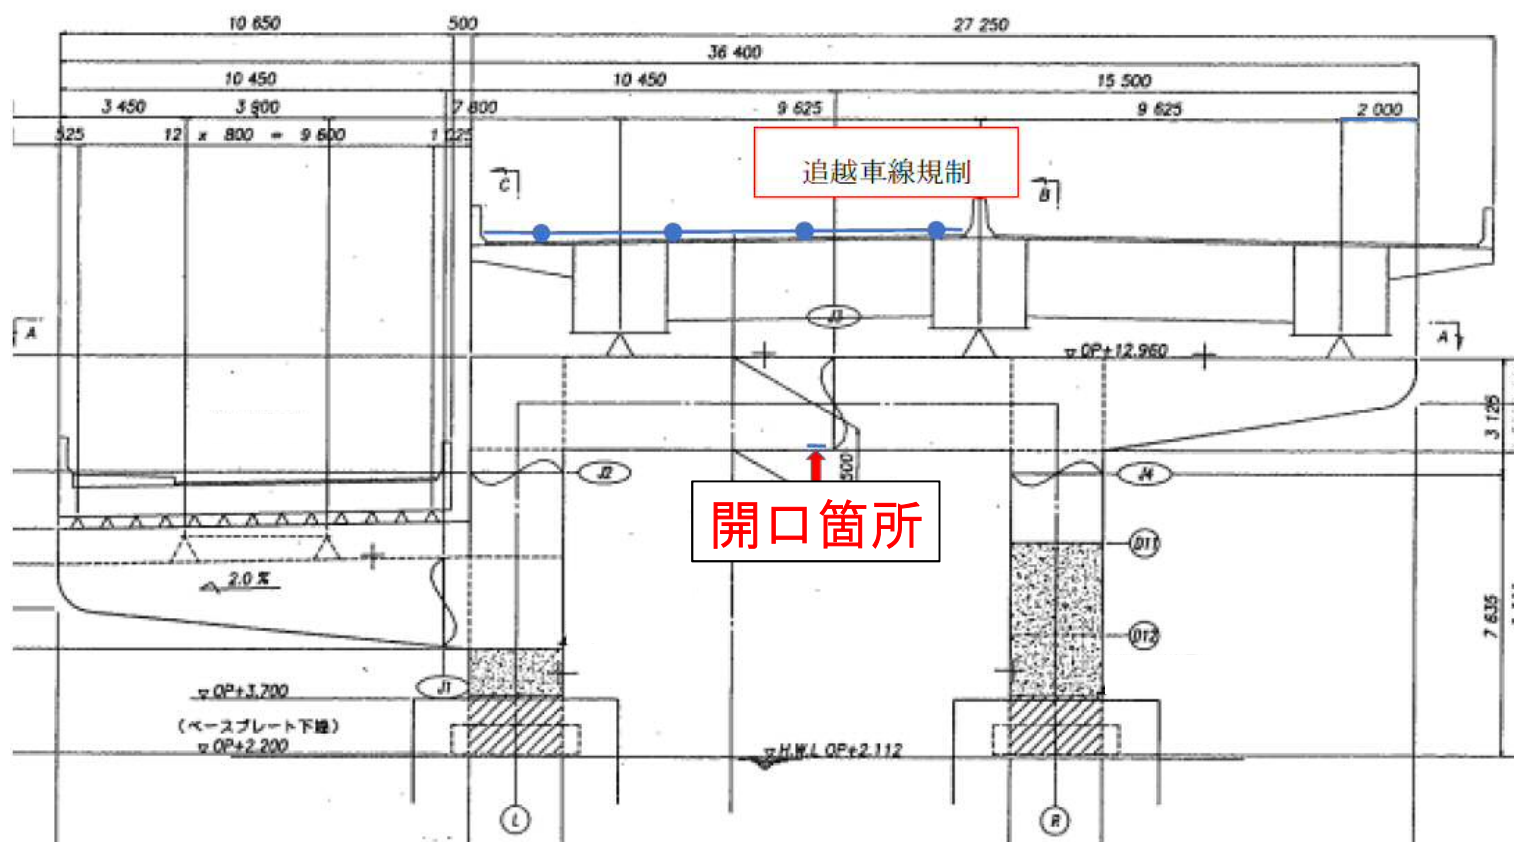
- しゅん工図(橋脚応力図)より、開口箇所断面が、常時(活荷重+温度時)で決定していることを把握
 - 通行止め解除後、当該箇所は1車線の車線規制を実施することとした
- 9/5(水)7:00 湾岸線(兵庫県域)通行止め解除
 - 大阪向き1車線の車線規制を実施

- 路面状況(伸縮継手部の段差等)を定期的に確認
 - 万一、進行があれば、即座に連絡する体制を構築

- 構造物の詳細点検
 - 開口箇所における進行性の有無を調査
 - 構造物の詳細点検
 - 船舶の撤去(9/11(火))を受け、構造物詳細点検の追加実施

- 損傷部のモニタリング計測
 - 損傷部近傍の変位・ひずみ計測

- 損傷した断面の応力照査
 - 建設時設計計算書入手し、開口部付近を無効とした断面照査を実施
