# 南海本線紀ノ川橋梁での塗装足場を利用した詳細調査および減災対策の実施について

南海電気鉄道株式会社 窪田勇輝 小出泰弘  
株式会社シーエス・インスペクター 吉田育央

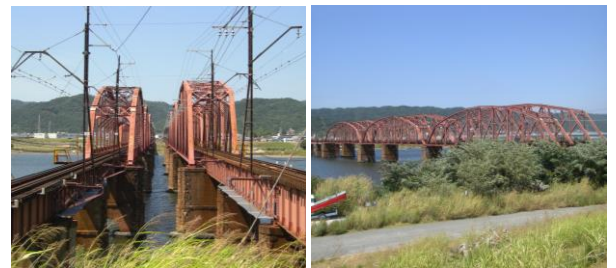
図-1 紀ノ川橋梁の写真

**1. はじめに** 当社は1885年（明治18年）創業の我が国初の純民間資本による鉄道会社であり、大阪・難波と和歌山県北部を結ぶ線路（延長約154.8km）を有している。沿線には都市部および海岸部、山間部と多種多様な環境が存在することから、構造物においても橋梁、トンネル、高架橋、土構造物、自然斜面と種々有しており、開業当時の鉄道構造物はすでに経年100年を超えている。そのなかでも南海本線紀ノ川橋梁は、1903年（明治36年）に現上り線の単線橋梁が全長約627mの長大橋梁として開通し、その一部がアメリカンブリッジ社製のピン結合曲弦プラットラス（以下「ピントラス」という）であるとともに、橋脚などの下部工の一部がレンガ構造となっていることから、維持管理に労力を要している。この度、本橋梁に対して上部工の塗装工事を実施することになったことから、塗装工事の足場を利用した詳細調査（長寿命化）を全面的に実施した。また、塗装工事の前後において橋脚の補強工事および詳細調査（減災）を実施したので、その内容について報告する。

(a) 全景 (b) ピントラス部
