2021年10月に発生した 六十谷水管橋崩落

調査報告書

2022年5月

2021年10月3日に和歌山市内を流れる紀の川に架かる六十谷水管橋が崩落した。崩落した橋 梁は支間長約60mのランガー桁形式の7径間連続アーチ橋の4径間目である。事故直後の調査では、崩落箇所の隣接径間において吊り材の腐食や破断が確認された。

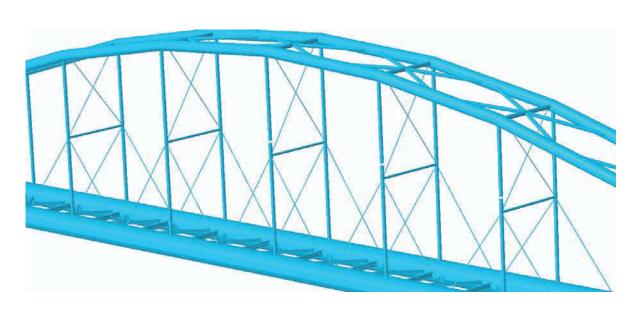
図 6.5 吊り材要素消去時の解析モデル(図 3.13で判明している U-M, U-R1, U-R2を破断)

妥当性を検証したモデルを用いて解析を実施する.解析手順としては、図 6.5 に示すように吊り材の梁要素の一部を消去することによって、腐食による破断を再現する.破断箇所は図 3.13 で判明している箇所以外は明らかな破断点は分かっていないため、破断部位を任意の組み合わせで設定し、その都度該当する部材を消去する要素と変更した.なお、荷重は設計荷重を用いて実施した.

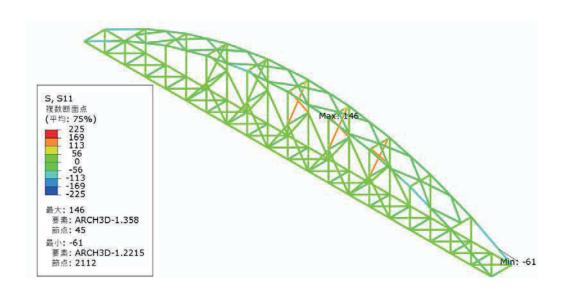
図 6.7 U-M-R1-R2_D

これらの結果より、吊り材の破断箇所がブレース材上部の場合、ブレース材によってアーチリブと吊り材が連結されるため部材に生じる応力は最大でも 160MPa 程度となり、すべての部材が降伏に達することはないことが分かった。また、図 6.8 と図 6.9 の比較から僅かではあるが、吊り材全てが破断したケースよりも部分的に破断した方が、部材剛性比の違いにより荷重分担の傾向が異なり、発生する応力が高くなる場合があることが分かった。

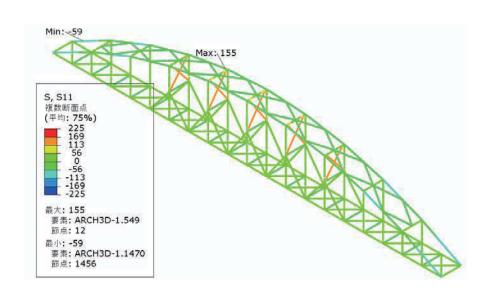
図 6.9 U-L2-L1-M-R1-R2 D-L2-L1-M-R1-R2

- 吊り材において、全てのブレース材接合部の上部で破断が発生したとしてもブレース材によって水管の死荷重がアーチリブに伝達されるため、構造系に降伏や座屈は見られず構造を維持することが確認できた. (図 6.9)
- 現地調査の結果から判明した吊り材破断箇所に加えて、破断箇所が不明であった D-R1-R2 を下部破断とし構造系に最も厳しい荷重状態とした場合においても部材降伏やアーチリブの座屈は生じず、耐荷力を維持することが確認できた. (図 6.13)
- 解析より、水管橋が崩落に至るには、吊り材の一部が破断し、さらにブレース材も腐食等により本来の強度を発揮できずに破断し、その際に生じる荷重の再分配によって他構造部材に想定外の応力が発生することが原因だと推測できた。また、解析によって得られた崩壊シナリオは以下の通りである。(図 6.14~図 6.17)
- I. 複数箇所の吊り材上部が破断し、ブレース材によって荷重を伝達している状態となる.
- Ⅱ. いずれかの吊り材下部が破断したことによりブレース材に作用する荷重が増加し破断する.
- Ⅲ. アーチリブの 1/4 点に過大な鉛直荷重が作用し、面内座屈によりアーチリブが崩壊する.
- IV. アーチリブの面内座屈により径間全体で支持機能を喪失した本管も自重に耐えられずに崩壊する.

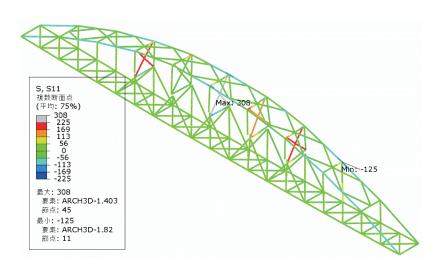
図 6. 13 U-L2-M-R1-R2-(L1)_D-M-(L1-R1-R2)

図 6.13 は、想定される全ての吊り材下部が破断する構造上最も厳しいケースであるが、この場合でもブレース材に発生する最大応力は 308MPa であり、SD345 材の降伏点応力である 345MPa 以下であり、水管橋の崩落は生じない結果となる。したがって、吊り材の破断のみが今回の崩落の原因ではなく、その他の部材の損傷や、シナリオ前段のブレース材の降伏・破断などに伴う荷重再配分による影響に続き、腐食の進行に伴う部材抵抗力の低下と相まって崩落したと推測できる。

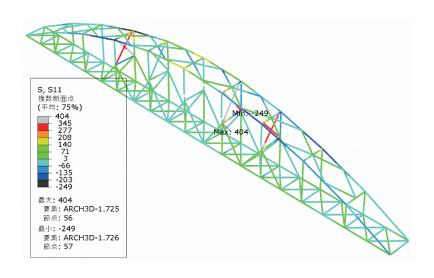
図 6.14 U-L2-M-R1-R2-(L1)_D-M-(L1-R1-R2)_B-M

ここで、これまでの解析結果より、本管が先に降伏に達することはないと考え、コンター図の降伏点応力をブレース材の降伏点に合わせて 345MPa に設定した。また圧縮側においては座屈設計ガイドラインに示されるアーチの支間 1/4 点の限界軸力式(16.2.1)をアーチリブ断面で除して得られる応力(-203MPa)に設定した。図 6.14 より、B-M が破断したと仮定して要素を消去することにより、B-L2-R1-R2 も降伏点応力に達することが確認できる。また、図 6.14、図 6.15 で示す状態の時、アーチリブの支間 1/4 点付近において限界応力-203MPa を超過する-230MPa が確認できる。また、支間 1/4 点の応力状態に着目すると発生応力-140MPa に対して、軸力による応力が-58.67MPa、曲げモーメントによる応力が-81.57MPa となり合計応力が-140MPa であった。これより、アーチリブには曲げと軸力が連成しつつも曲げが支配的となる応力状態であることが分かる。

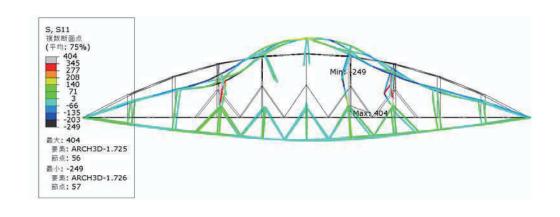
図 6.15 U-L2-M-R1-R2-(L1)_D-M-(L1-R1-R2)_B-M(側面:変形倍率 20 倍)

また、この時の本管の最大応力状態は引張側で約93MPa、圧縮側で-48MPaとなり強度上は応力的に余裕があることが確認できた。したがって、本解析で用いた吊り材の破断状況に加えてB-Mが破断する条件では、B-L1を除くブレース材は全て破断し、同時にアーチリブに面内座屈が生じることが分かる。この時点で本管に大きな応力が作用していないことから、アーチリブが座屈により崩壊することによって本管が荷重に耐えきれなくなり崩壊するパターン2のシナリオだと推測できる。

なお、この時の変形形状側面図(変形倍率 20 倍)を図 6.15 に示す。これは、図 6.16 に示す毎日新聞社によって報道された水管橋崩落の定点カメラ映像から分かる変形形状と類似していることが確認できる。

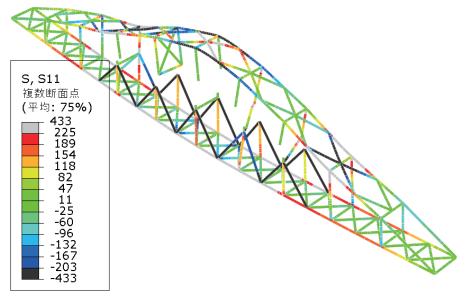
図 6. 17 U-L2-M-R1-R2-(L1) _D-M-(L1-R1-R2) _B-L2-M-R1-R2

図 6.17 は、図 6.14 に示した解析結果の後に B-L2-R1-R2 が追加で破断したと仮定して要素を消去して再計算を実施したものである。ここで、コンター図は赤色の最大が 225MPa を示しており、これは本管の降伏点応力である。図より、中央から広範囲の本管が赤色および灰色(降伏応力を超過する場合は灰色)を示しており、曲げ降伏したことが確認できる。なお、アーチリブにおいても降伏点応力 225MPa および座屈限界応力-203MPa を超過する発生応力が確認できた。

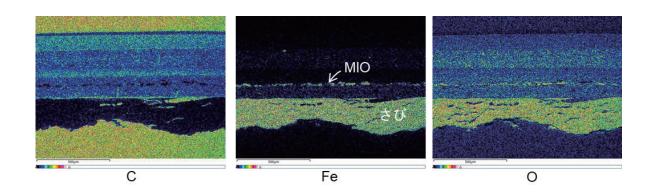
①反射電子像:この図では組成の違いが白黒のコントラストで示されている。この図では上側が 塗膜の上層,下側が下層(鋼材側)を示している。また,図中の最上部,最下部の濃いグレーの部 分は包埋樹脂である。組成の異なる複数の塗料が塗り重ねられている様子がわかる。また,上塗 り/中塗り層間と思われる一部の箇所で,剥離を示す微細なき裂が認められた。

②炭素,鉄,酸素:炭素が検出された領域は、有機物(樹脂)が存在しているものと考えられる. 炭素がほとんど検出されなかった領域には、鉄や酸素が豊富に存在していることがわかる. 高い濃度の鉄が検出された、最下層の厚さ $200\sim300\,\mu\,\mathrm{m}$ の領域は、鋼材の腐食生成物(さび)であると考えられる. さび層の上にも鉄濃度の高い層があるが、これは塗膜に含まれる鱗片状酸化鉄(MIO)顔料であると考えられる.

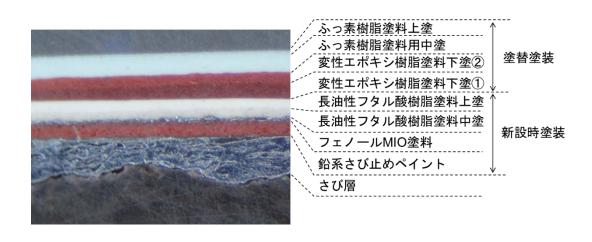
図 A.6 推定される塗り重ね構成

以上の元素分析結果,および現状の塗装記録 (図 A.5) の内容を踏まえると,図 A.6 の塗り重ね構成が推定される.すなわち,新設時には「鋼道路橋塗装便覧 (S54)」の A-3 塗装系相当が,1993年に実施された塗替え塗装では「鋼道路橋塗装便覧 (H2)」の C-3 塗装系が,それぞれ塗装された

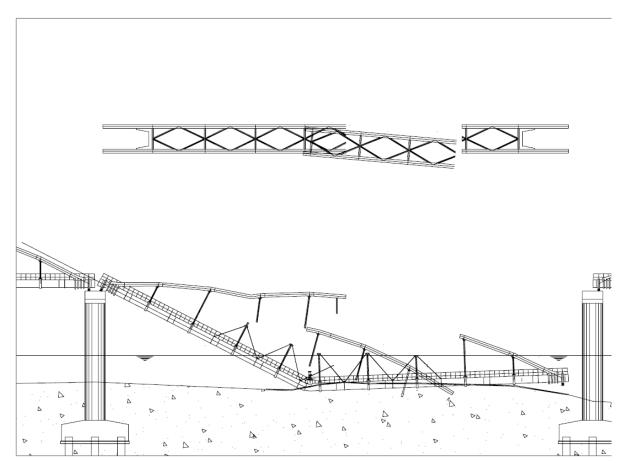
図 B. 2.1 崩落後の当該径間状況略図

崩落後の当該径間状況略図を図 B. 2.1 に示す.

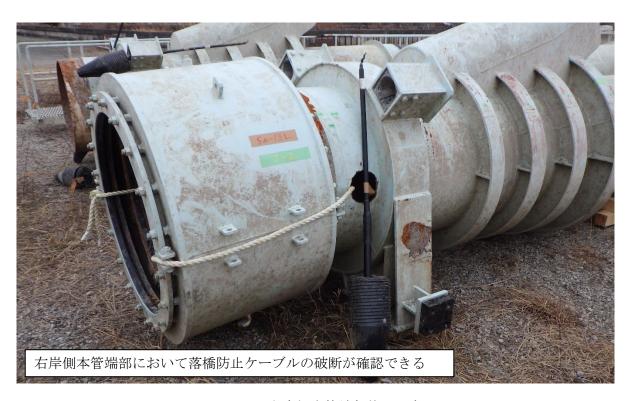
図 B. 3. 6 右岸側本管端部状況写真

以下に撤去後の本管の写真を示す。 図 B. 3. 5 より本管に大きな曲げが作用し、曲げ圧縮破壊が生じていることが確認できる.

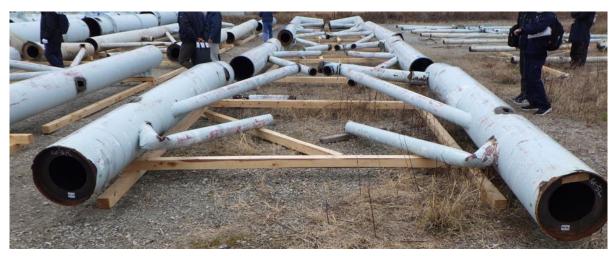
図 B. 3. 10 アーチ部横構損傷状況写真

以下に撤去後のアーチリブの写真を示す。図 B. 3. 8、図 B. 3. 9 よりアーチリブに座屈が生じており、アーチリブに大きな圧縮力が作用したことが確認できる。また、図 B. 3. 11 に示す写真では

アーチリブを現地溶接した箇所における損傷が確認できる.溶接位置での損傷であり、現地溶接時における溶接不良の可能性が考えられる.

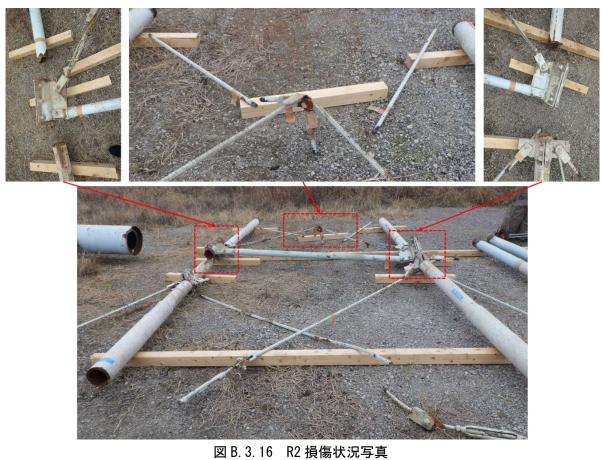
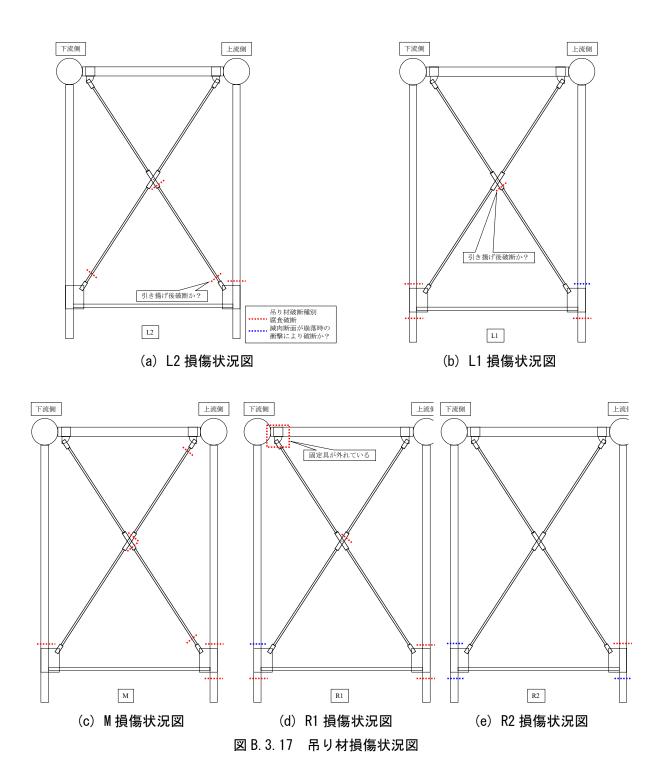
これらの図より、各吊り材やブレース材(鉄筋)の破断の有無が確認できる. 図 B. 3. 13 から分かるように、ブレース材同士の結合点での破断が多くみられた. その他、図 B. 3. 16 では過去に実施された補強によって、断面が二重になっている様子が確認できる. 図 B. 3. 17 に写真で示した各吊り材の損傷状況をまとめた. 図 B. 3. 18 (a) に示すように、腐食による破断と推察される断面では断面全体が腐食し脆い状態になっている. 一方で図 B. 3. 18 (b) に示す断面では金属が光沢を有する箇所が確認でき、鋼材が引張によって破壊を起こしたと推察される.
