# 2022年度 土木学会関西支部技術賞候補発表会

## コンクリート長寿命化施工技術の具現化 と実践的育成手法の確立

浮穴 勝（金下建設株式会社）

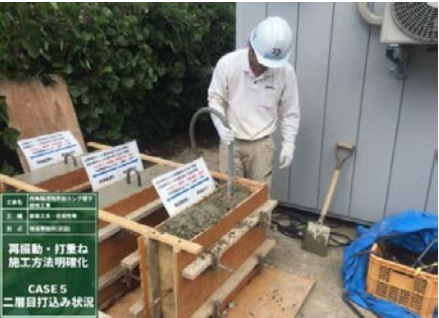
N式貫入量試験にて凝結特性との関連性把握

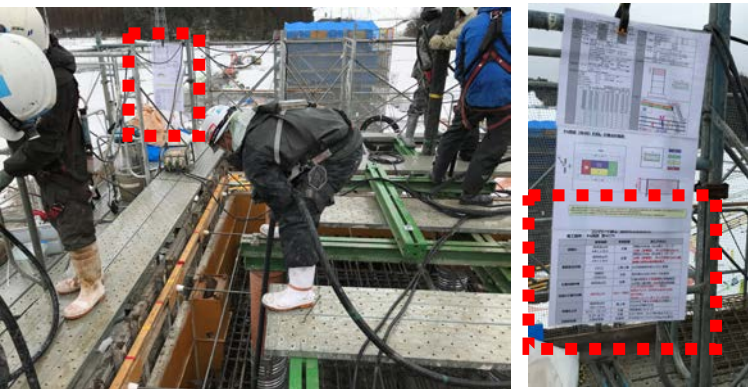
打設状況（実施事項周知）

打設時に実施事項を周知（P,D）

出来映え評価と打設中の気付きにより、次回打設時に改善（C,A）

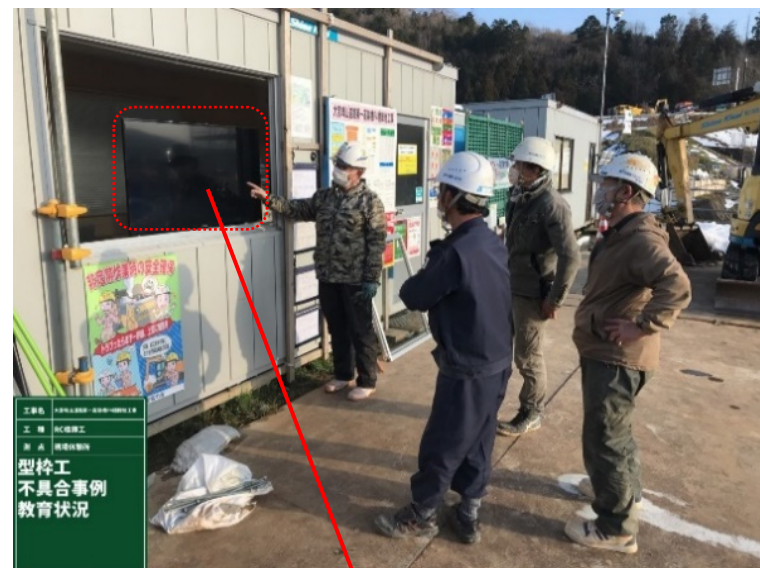
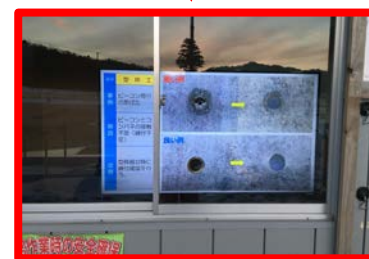
### 大型モニターで共有『見える化』

型枠・鉄筋・打設・管理について自社・他社施工の失敗事例（48事例）及び温度ひび割れなどの情報を常時大型モニターで掲示し共有
