大阪府北部の地震に対する災害調査団速報会

# 地盤・土構造物被害

2018年7月19日 @関西大学千里山キャンパス

近畿大学  
河井 克之

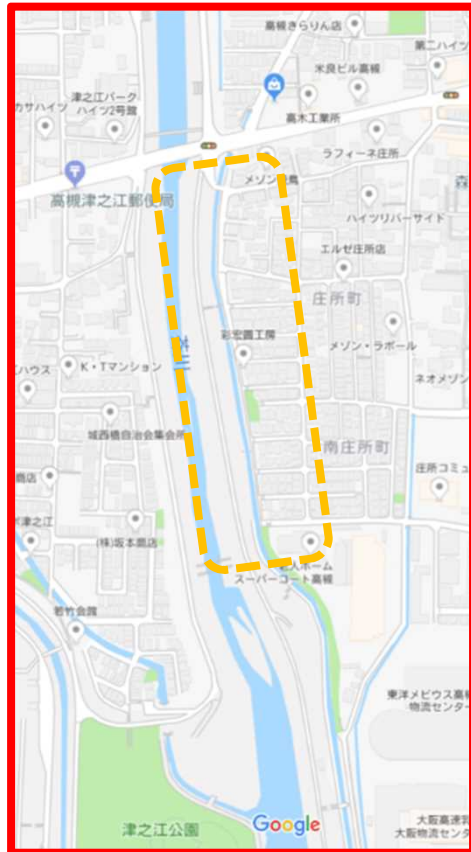
# 芥川左岸

堤体の縦断亀裂が300m程  
連続している状態

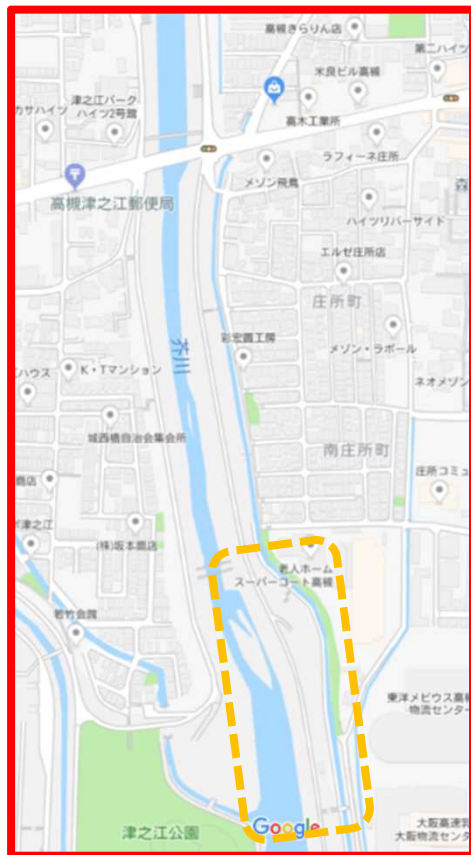
# 芥川左岸下流側

亀裂は見られない(左：北向き撮影，右:南向き撮影)  
堤防形状が被害箇所とは異なる

亀裂箇所：

天端幅(約2.5m)， 堤高(約5m)， 法勾配(1:1.5)

被害のない箇所：

天端幅(約2.5m)， 堤高(約5m)， 法勾配(1:2.5)

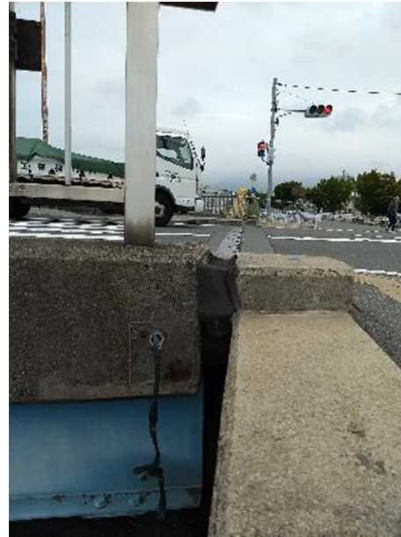
じょうさい橋東取り付け  
部スライダーずれ

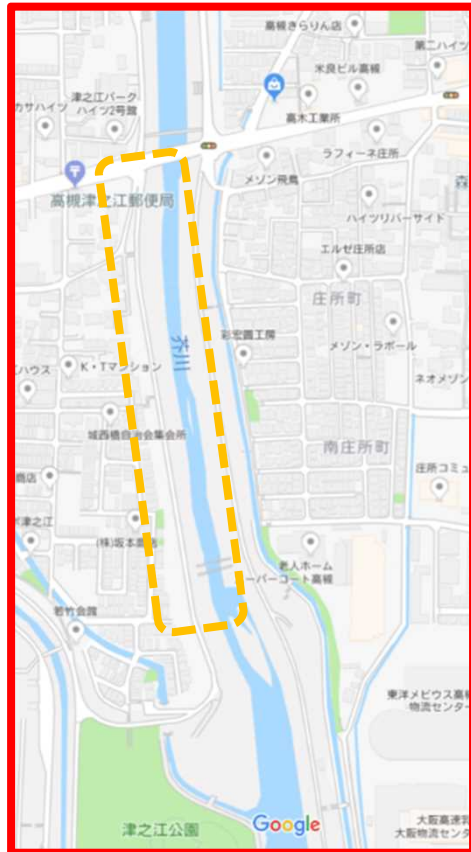
# 芥川右岸

堤防被害なし  
天端幅、法勾配とも左岸被災箇所とほぼ同じ  
川表側法面全面保護工あり

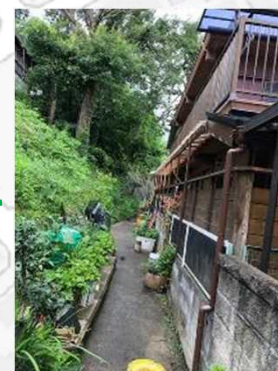
この辺りの絶壁がのり面保護されておらず、土砂が崩壊

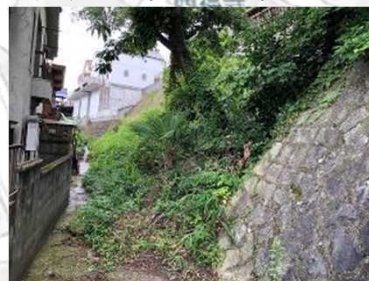
近接写真  
地震で崩れたかどうかは不明

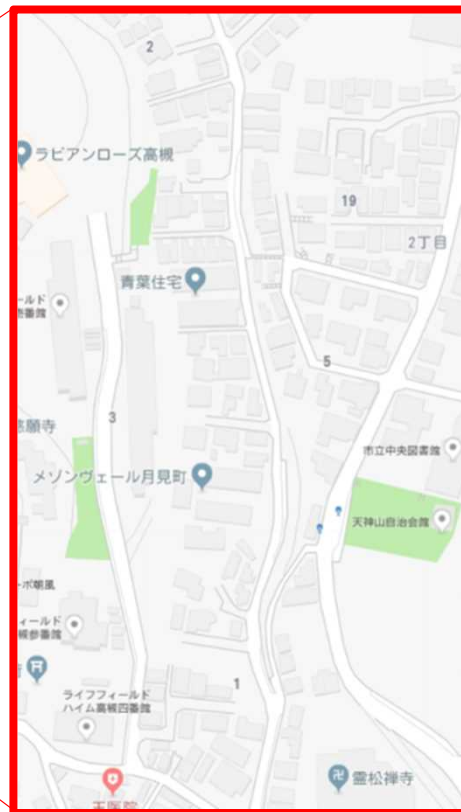
## 高槻市天神町

谷筋を造成  
1960年代後半には  
現在のような造成盛土

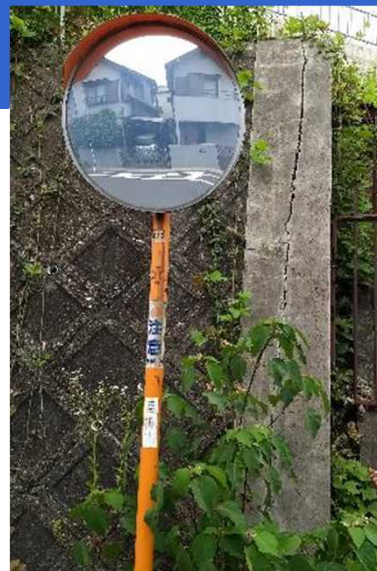
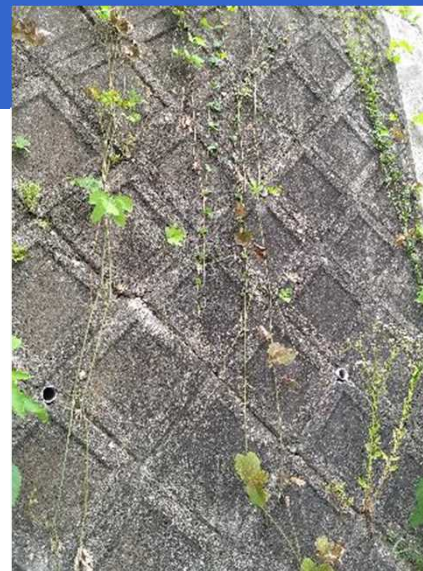
東側段上

上水道施設擁壁(亀裂数か所)

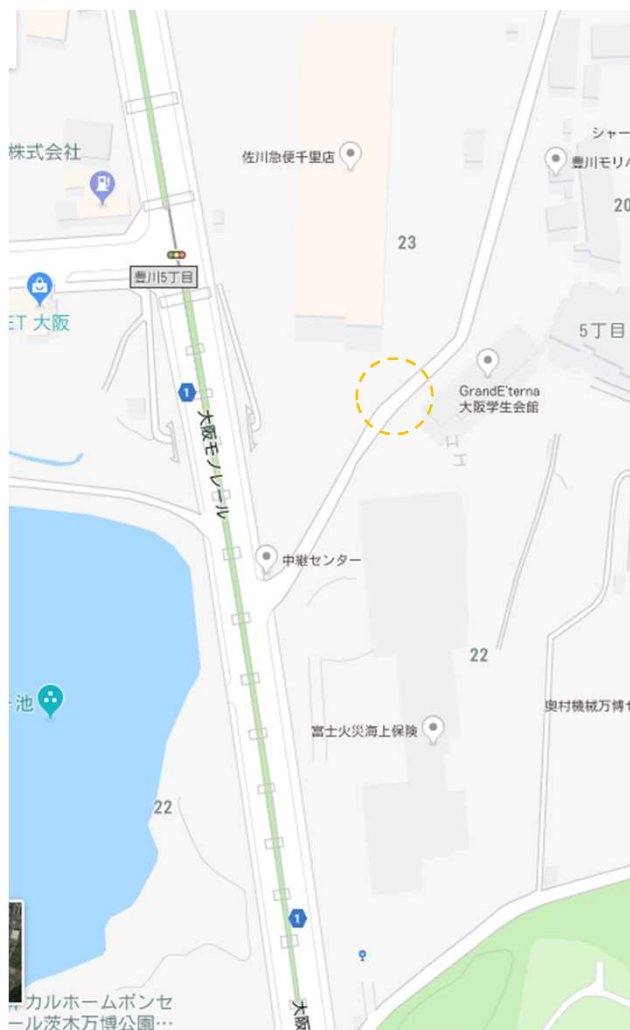
## 茨木市豊川

ブロック積み擁壁被害

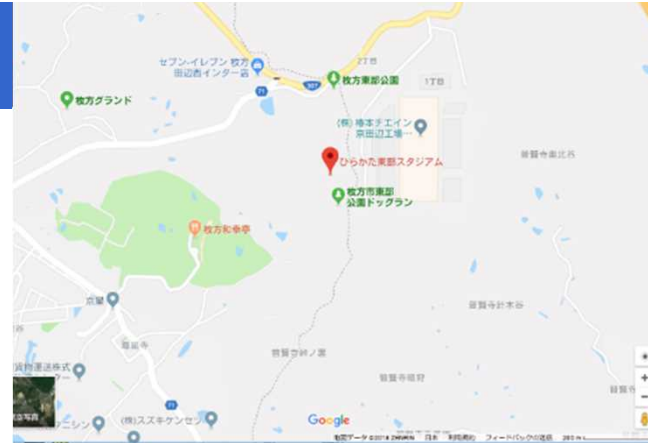
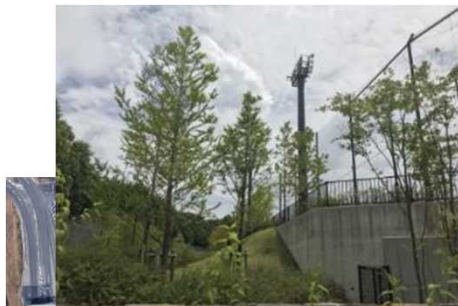
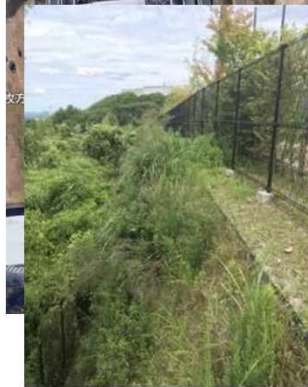
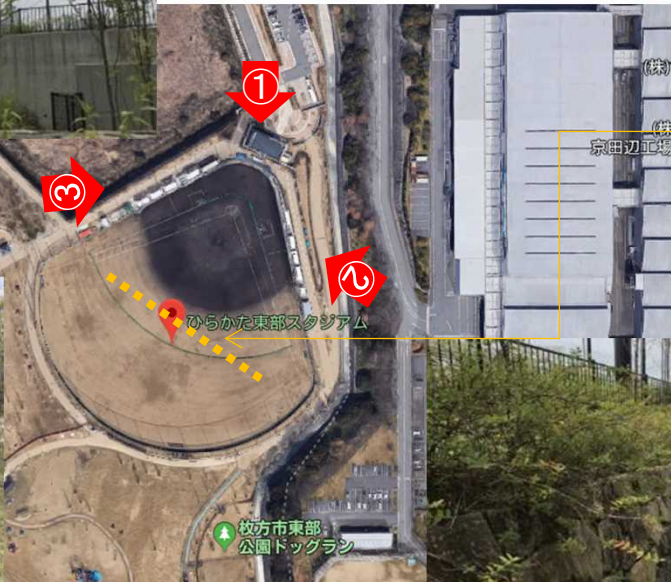
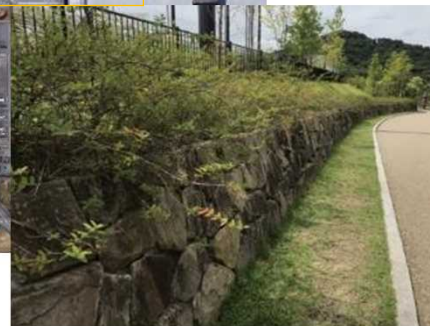
# 枚方市東部スタジアム

グラウンド内に50～60mの亀裂  
擁壁，盛土法面には大きな変  
状は見られない。水沁みだし  
もなし。  
竣工当初より変状があった。
